MUNICIPALITY OF TOA ALTA NOVEMBER-DECEMBER 2023  
MONTHLY REPORT  
Civ. No. 3:21-01087-DRD

NIVIA I. AYALA, PE  
TERRATEK ENGINEERING GROUP, PSC  
P.O. Box 367445 San Juan, PR 00936

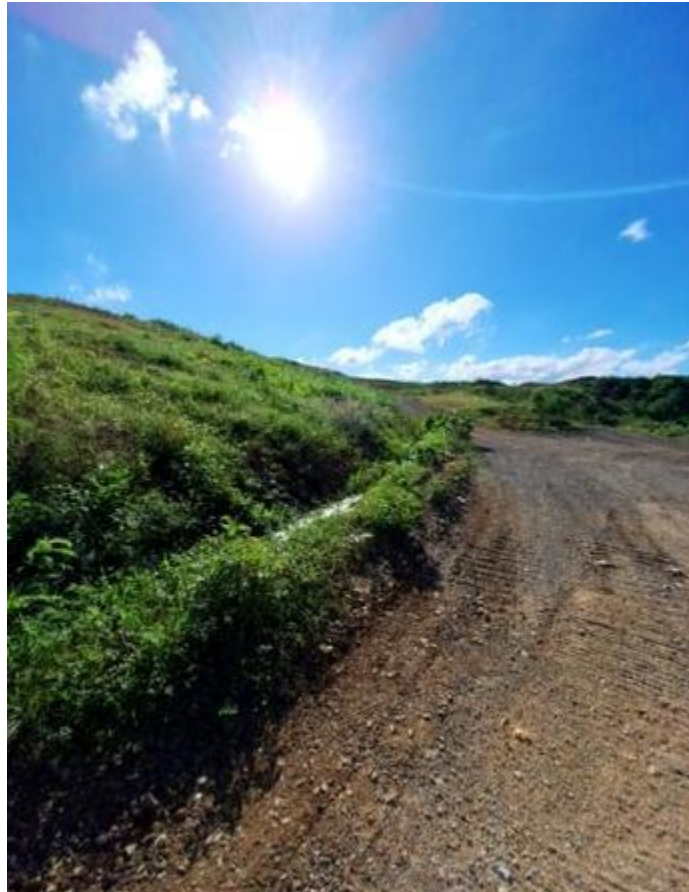
Daily Cover at the facility was completed on April 30, 2022. Daily Cover covered all areas of exposed waste. The following picture was taken on December 29, 2023, and shows the vegetation grown over the daily covered since April 30, 2022.

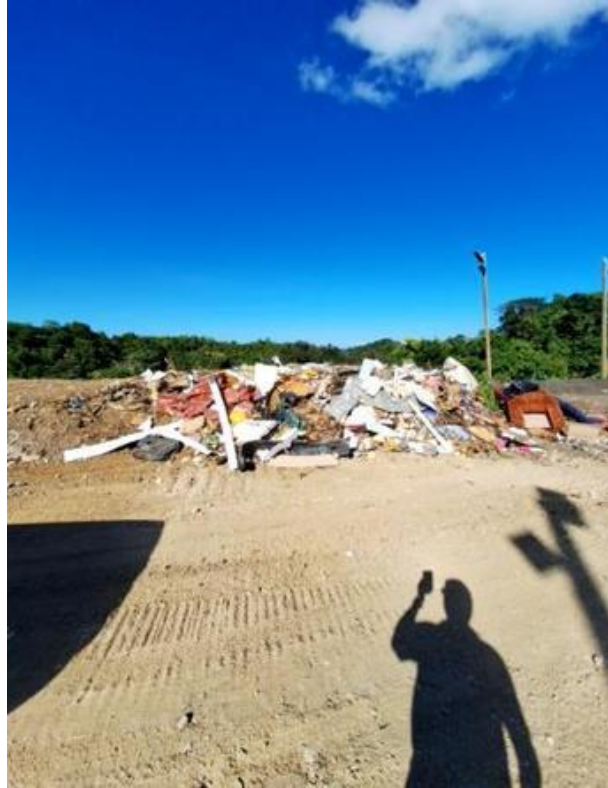
daily. The following picture was taken on December 29, 2023, and shows the accumulation of C+D material at the transfer station.

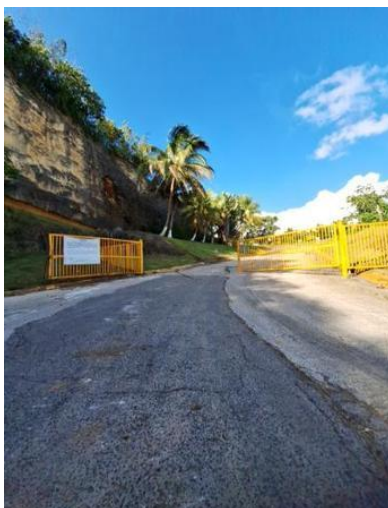
A sign size of four feet by five feet was installed at the landfill entrance. See the attached pictures.

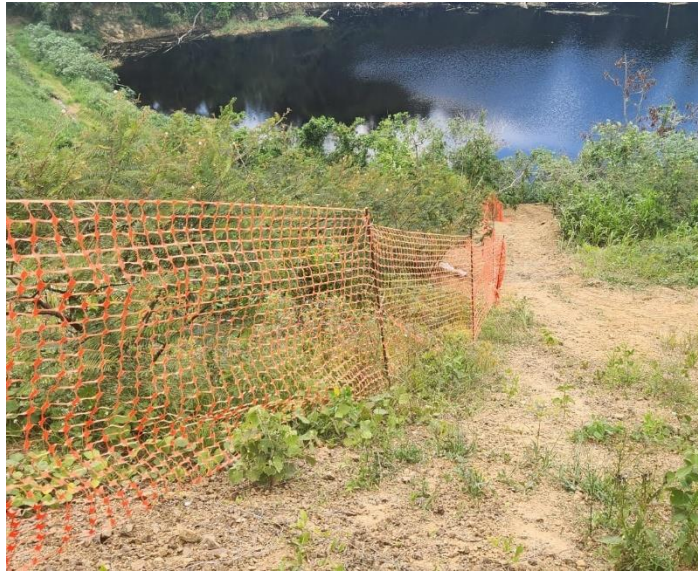
Completed on April 28, 2023. Picture taken on November 03, 2023

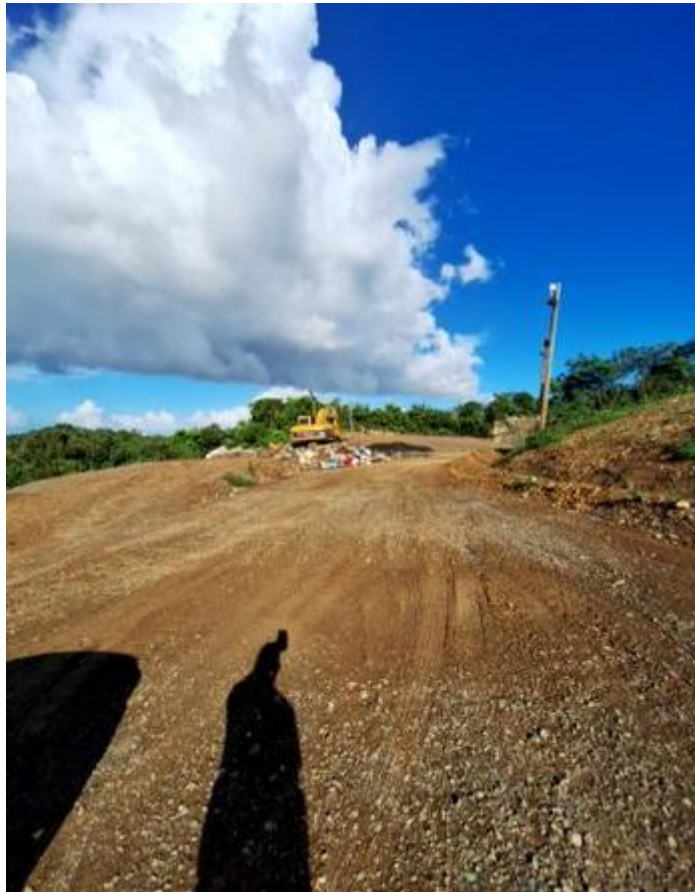
Tomar foto

Condicion Operacion Recibo de Escombros

Necesita Limpieza

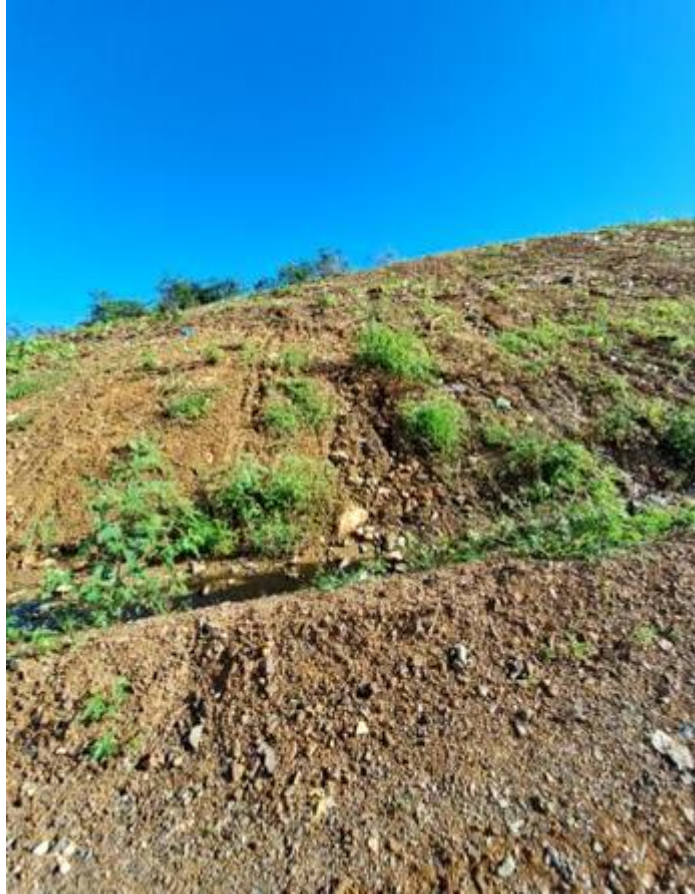
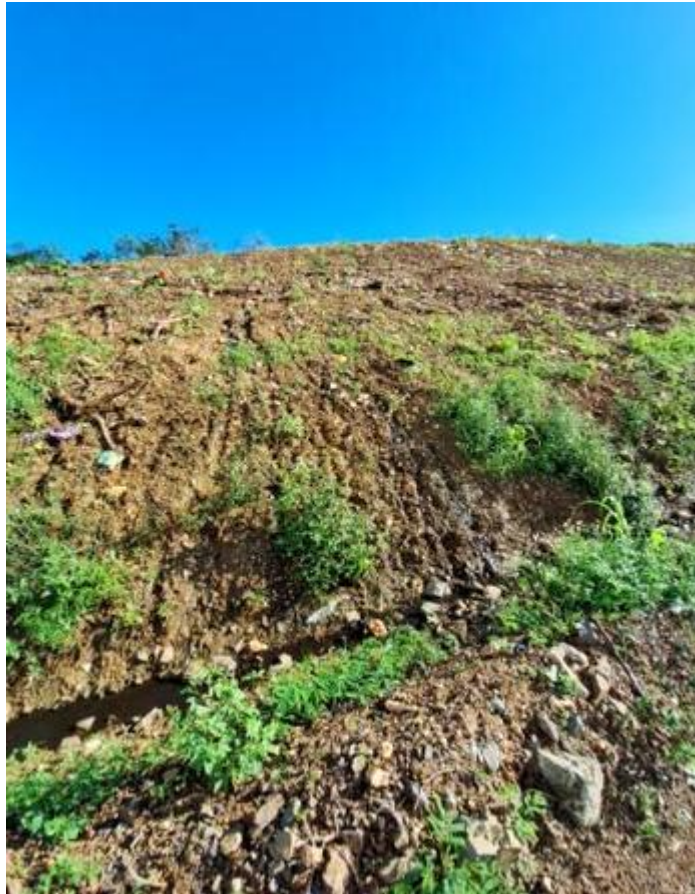
Añadir fotos deal area de brotes visibles

Se pueden notar brotes de lixiviado?

SI

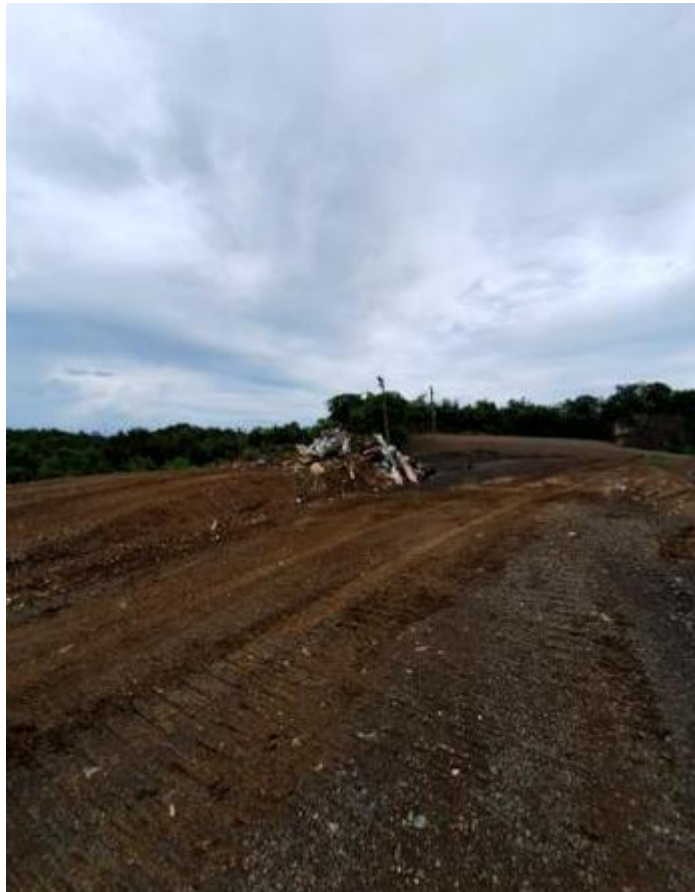
Tomar foto

Condicion Operacion Recibo de Escombros

Necesita Limpieza

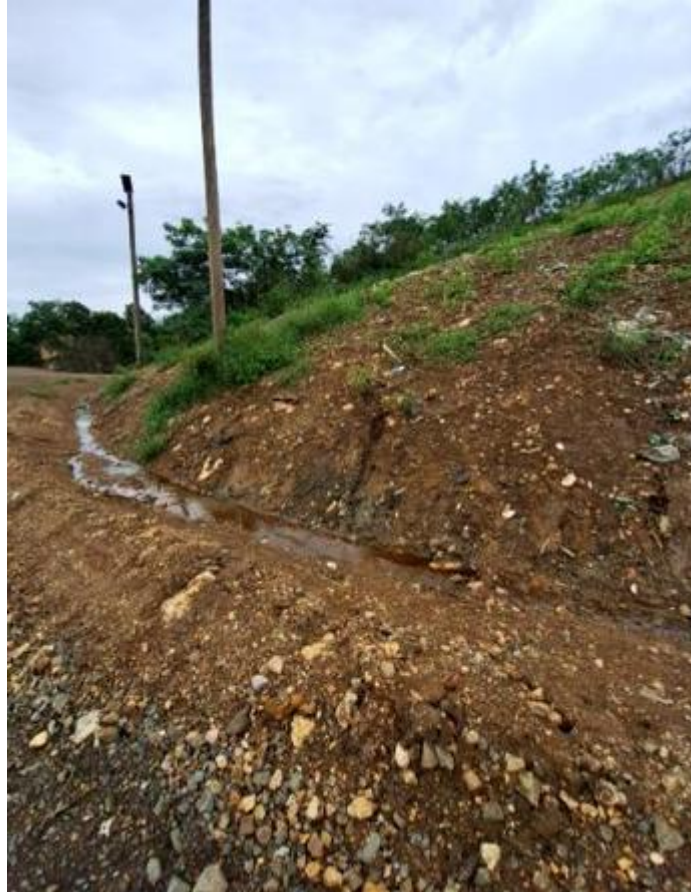
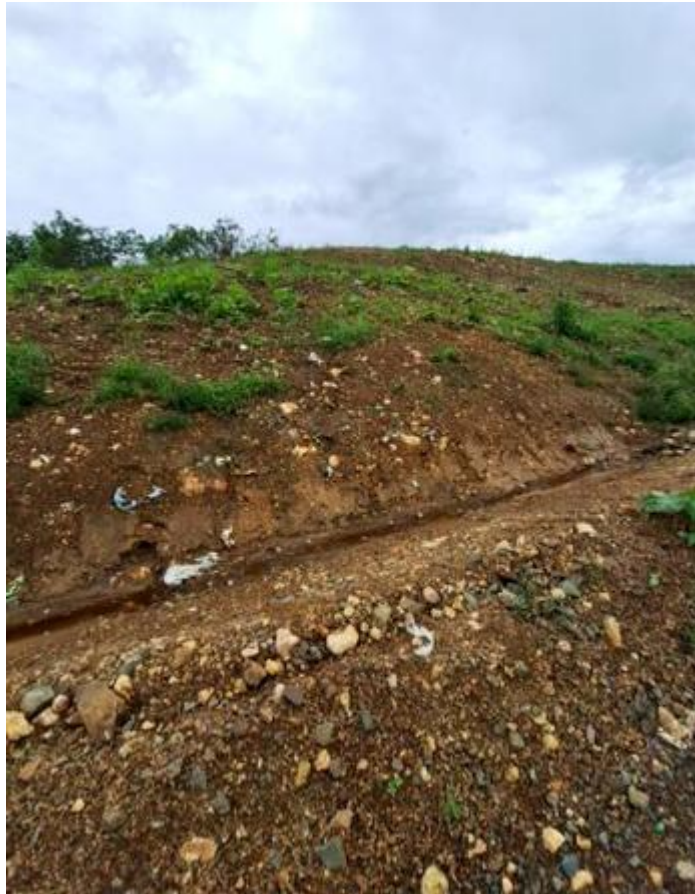
Añadir fotos deal area de brotes visibles

Se pueden notar brotes de lixiviado?

SI

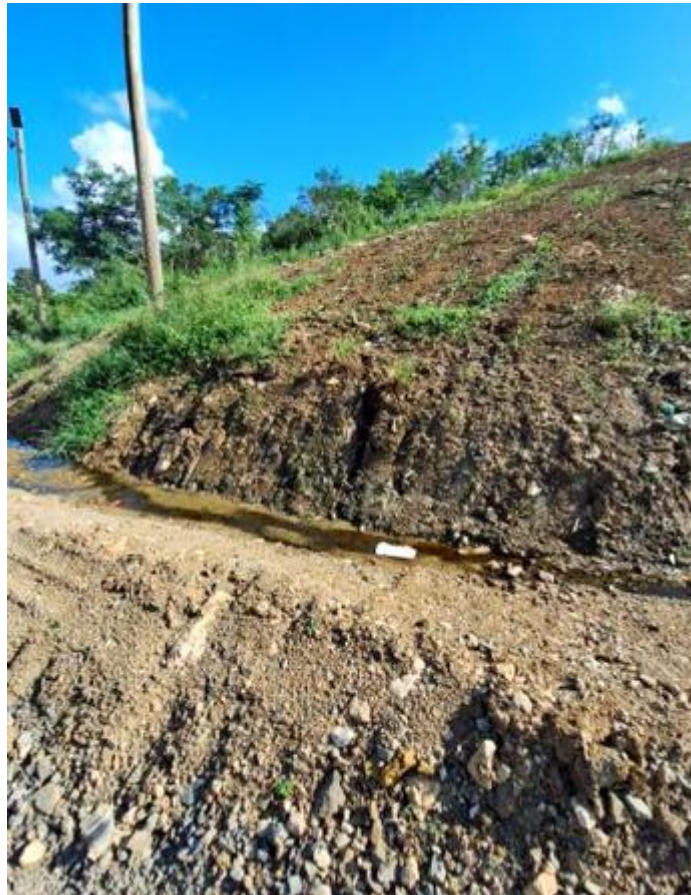
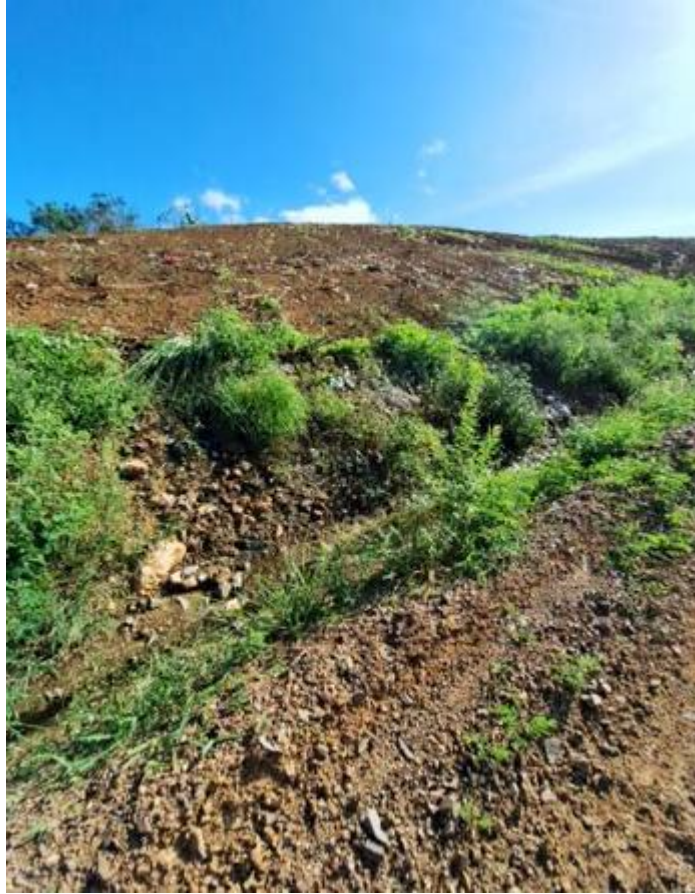
Añadir fotos deal area de brotes visibles

Se pueden notar brotes de lixiviado?

SI

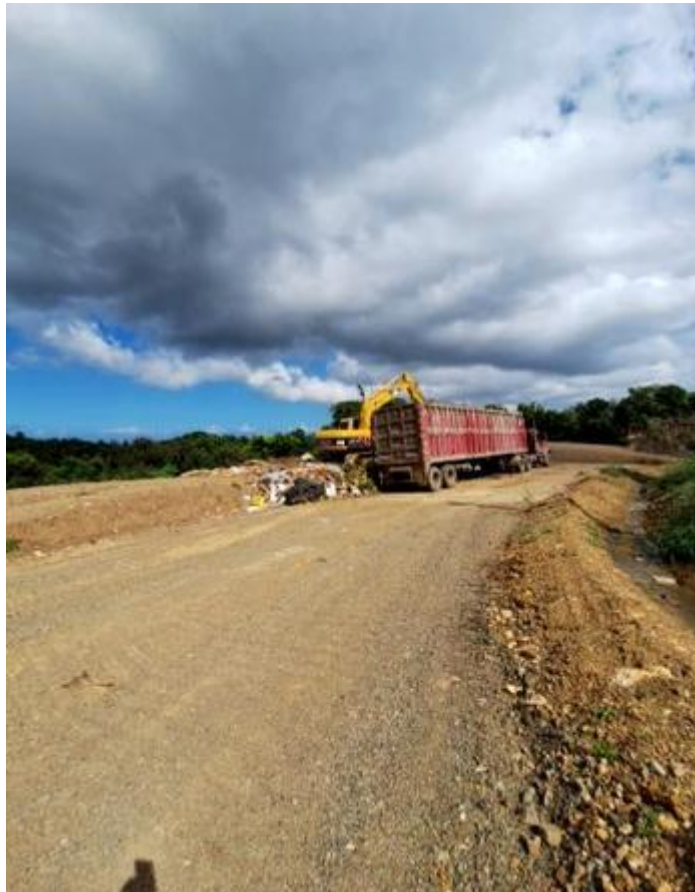
Tomar foto

Condicion Operacion Recibo de Escombros

Necesita Limpieza

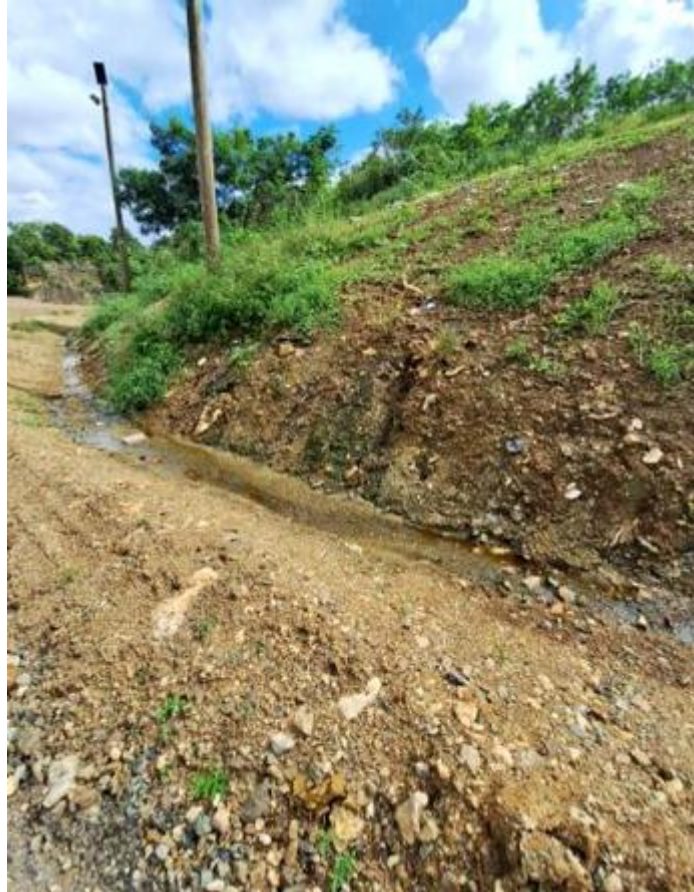
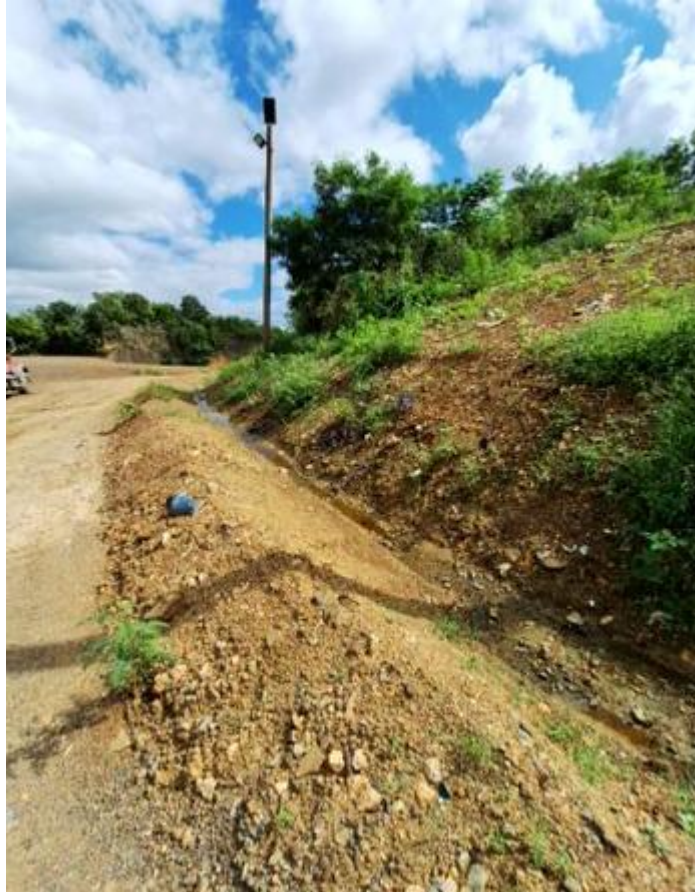
Añadir fotos deal area de brotes visibles

Se pueden notar brotes de lixiviado?

SI

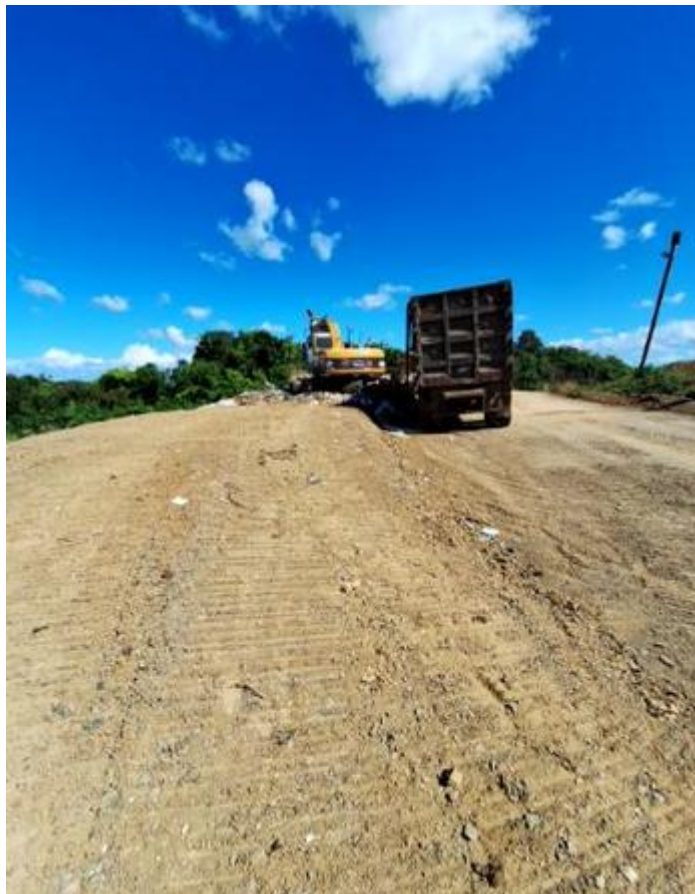
Tomar foto

Condicion Operacion Recibo de Escombros

Necesita Limpieza

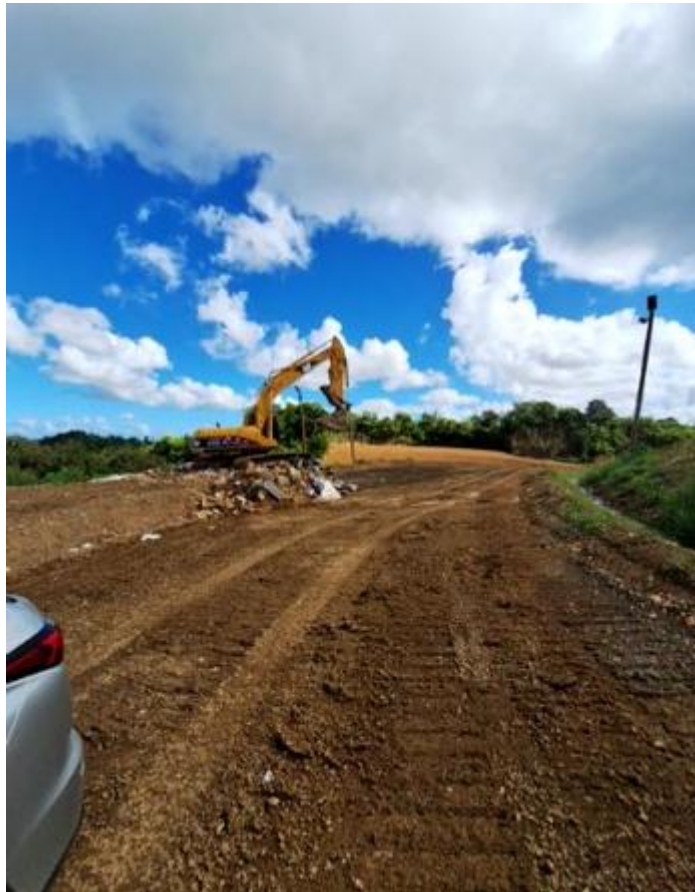
Tomar foto

Condicion Operacion Recibo de Escombros

Necesita Limpieza

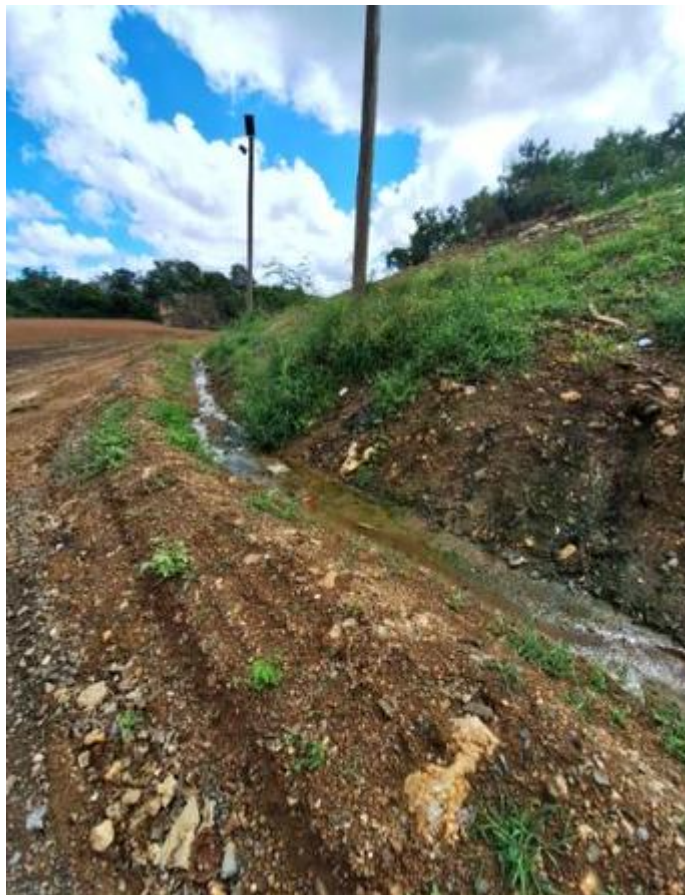
Añadir fotos deal area de brotes visibles

Se pueden notar brotes de lixiviado?

SI

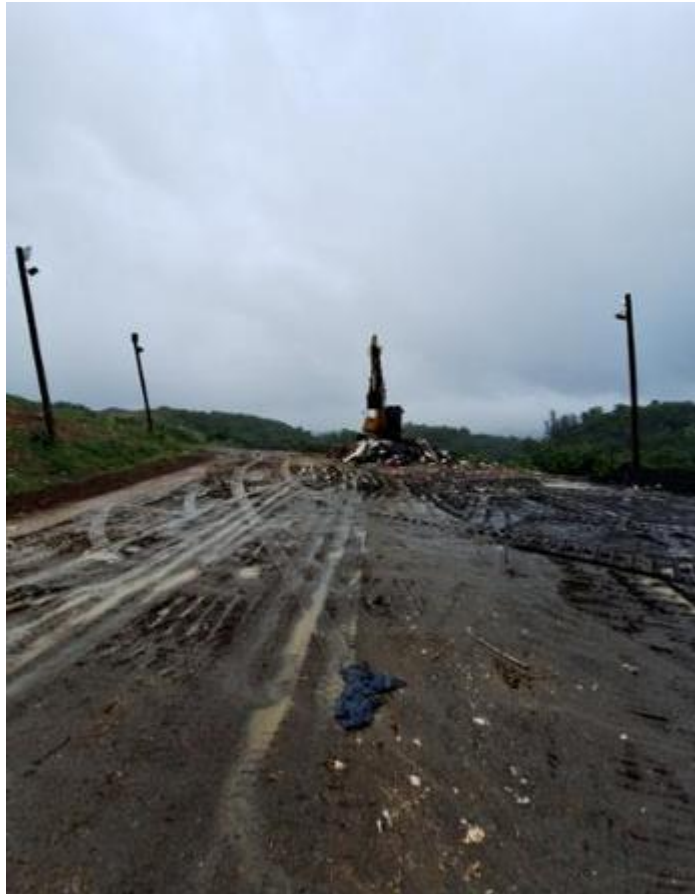
Tomar foto

Condicion Operacion Recibo de Escombros

Necesita Limpieza

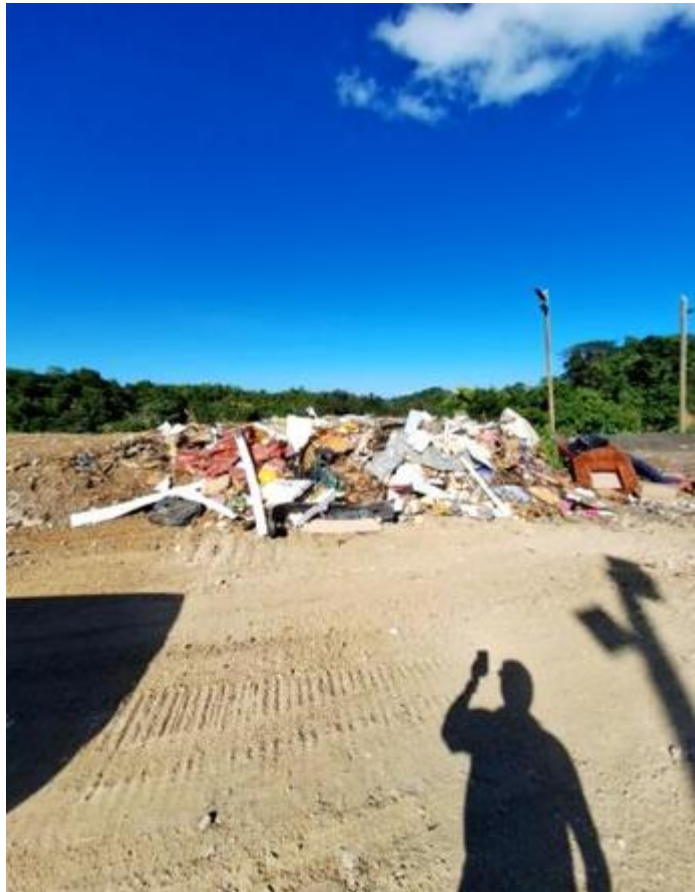
Tomar foto

Condicion Operacion Recibo de Escombros

Necesita Limpieza

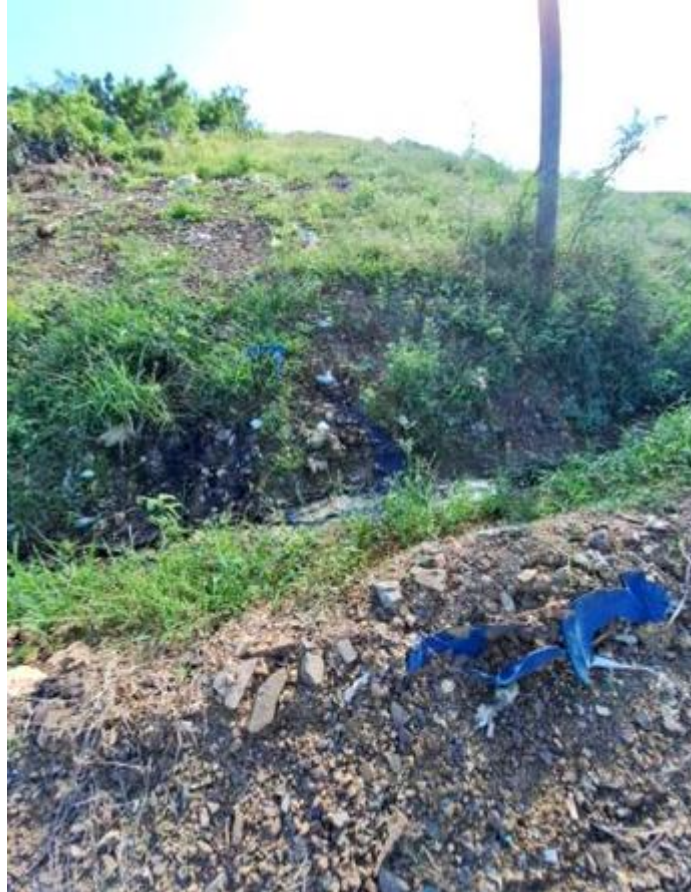
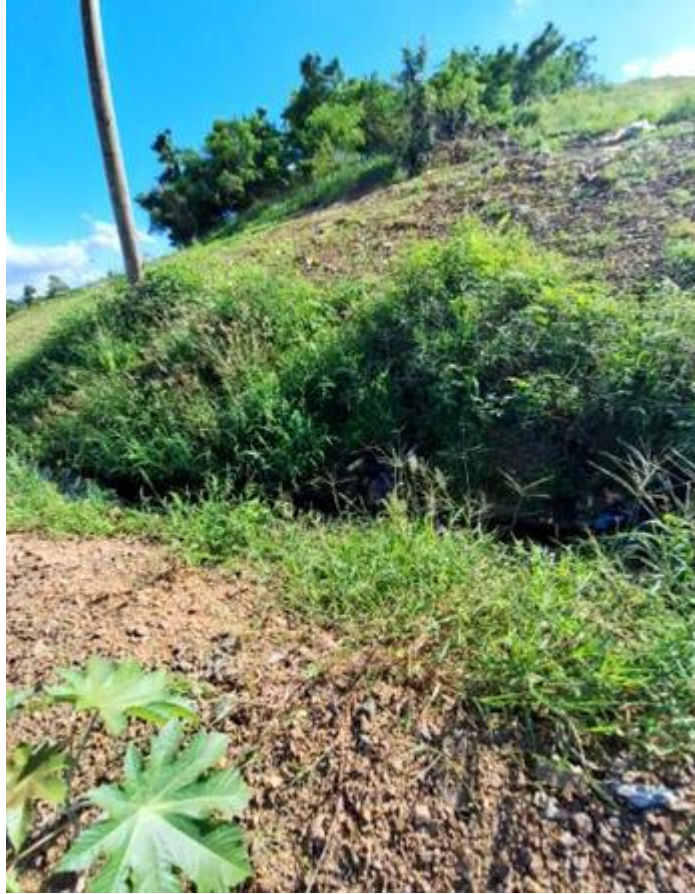
Añadir fotos deal area de brotes visibles

SI
