APRIL 17, 2025

MUNICIPALITY OF TOA ALTA JANUARY- MARCH 2025  
MONTHLY REPORT  
Civ. No. 3:21-01087-DRD

NIVIA I. AYALA, PE  
TERRATEK ENGINEERING GROUP, PSC  
P.O. Box 367445 San Juan, PR 00936

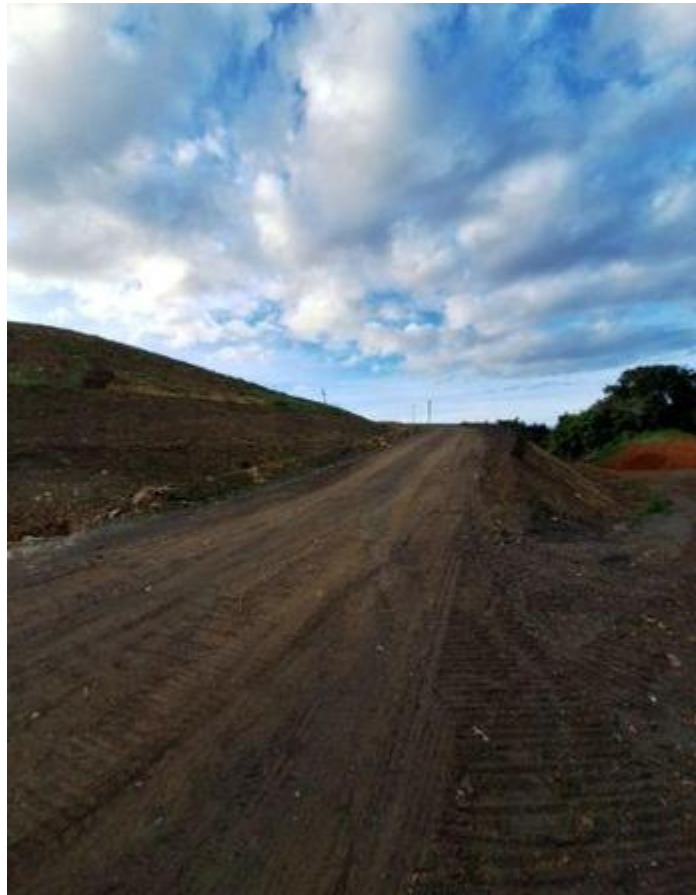
Condicion de Cubierta Talud  
Norte

Excelentes condiciones

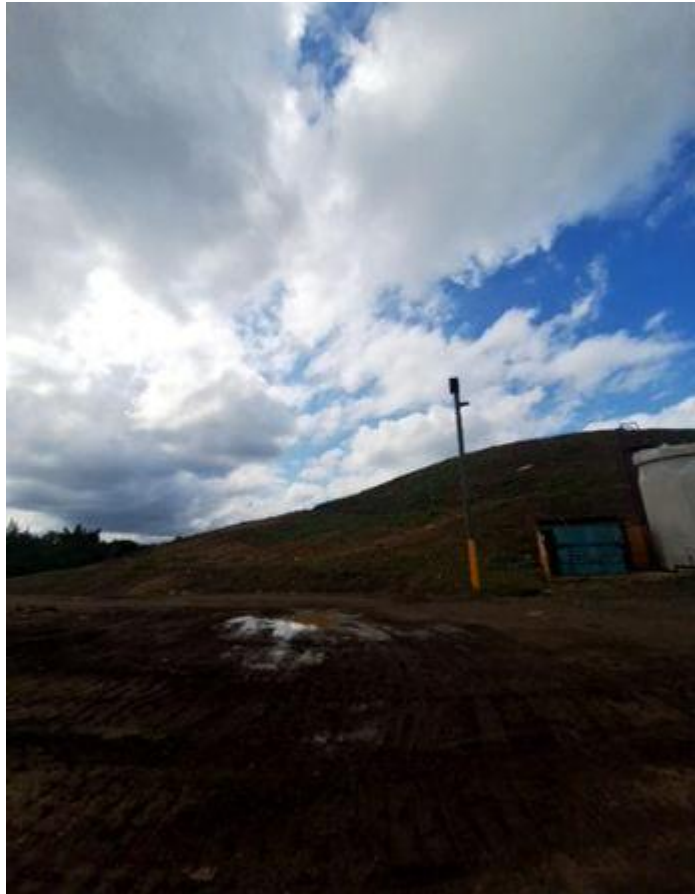
Se está aplicando cubierta intermedia en areas cerradas?

Si

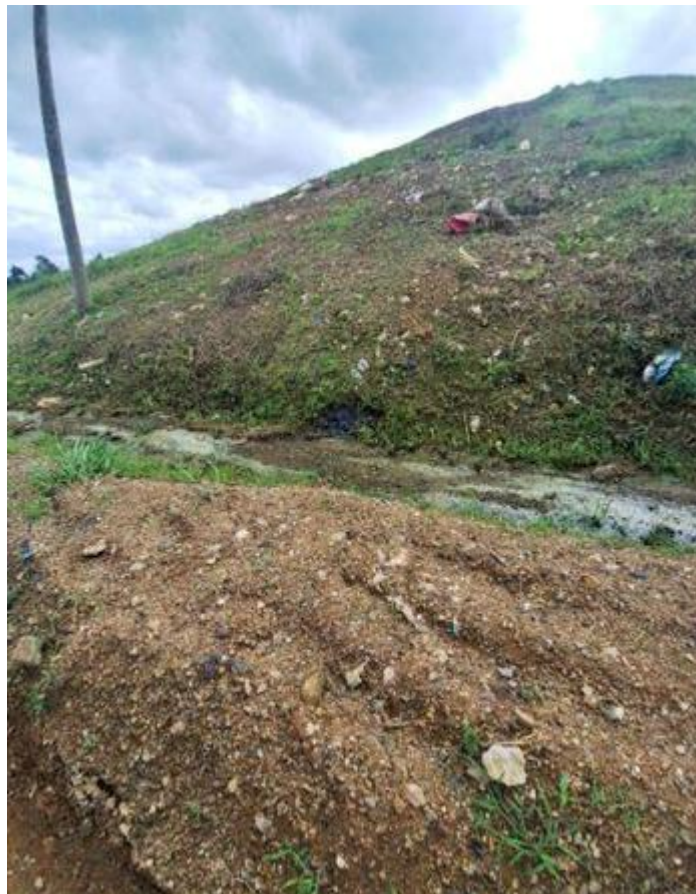
Se pueden notar brotes de  
lixiviado?

SI

Añadir fotos deal area de  
brotes visibles

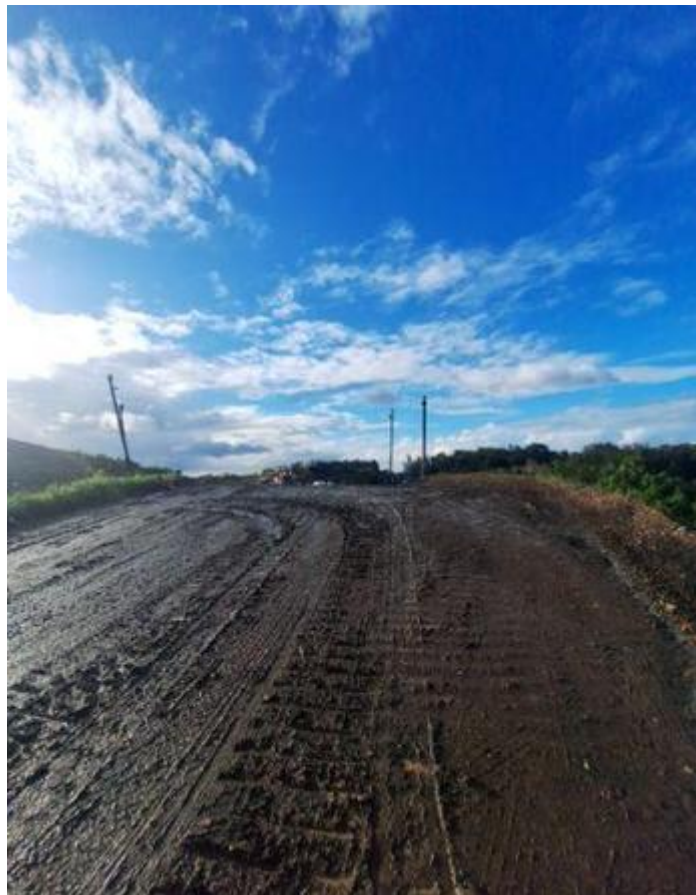
Condicion Operacion Recibo de Escombros

Necesita Limpieza

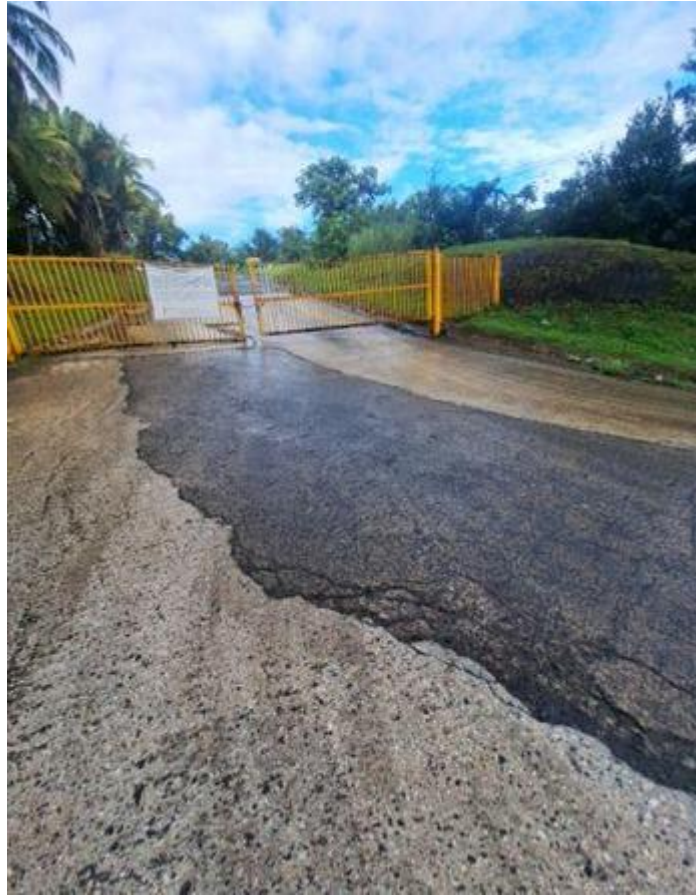
Excelentes condiciones

Añadir fotos sobre las  
condiciones del camino  
perimetral.

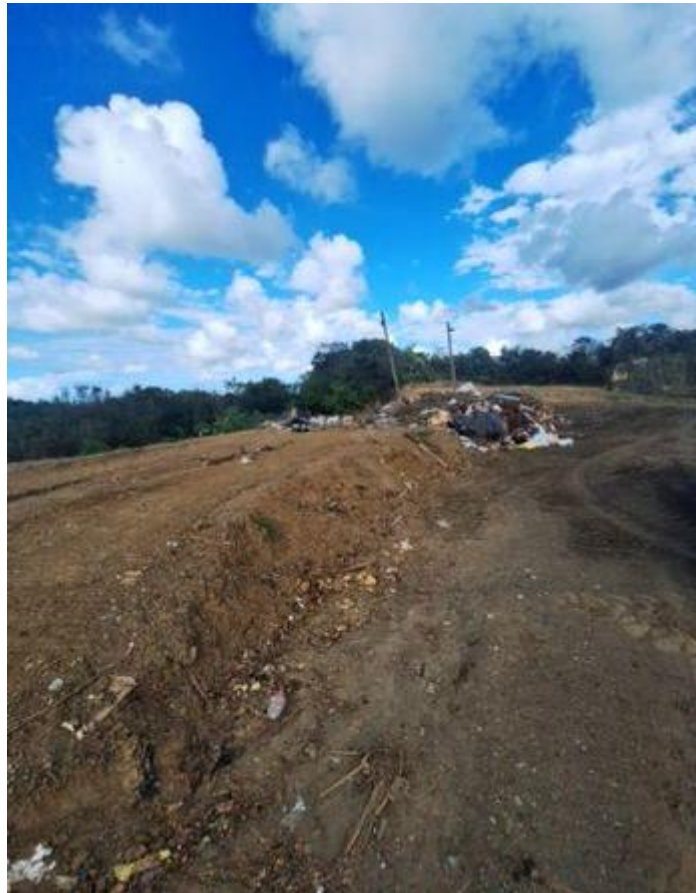
Condicion Operacion Recibo de Escombros

Necesita Limpieza

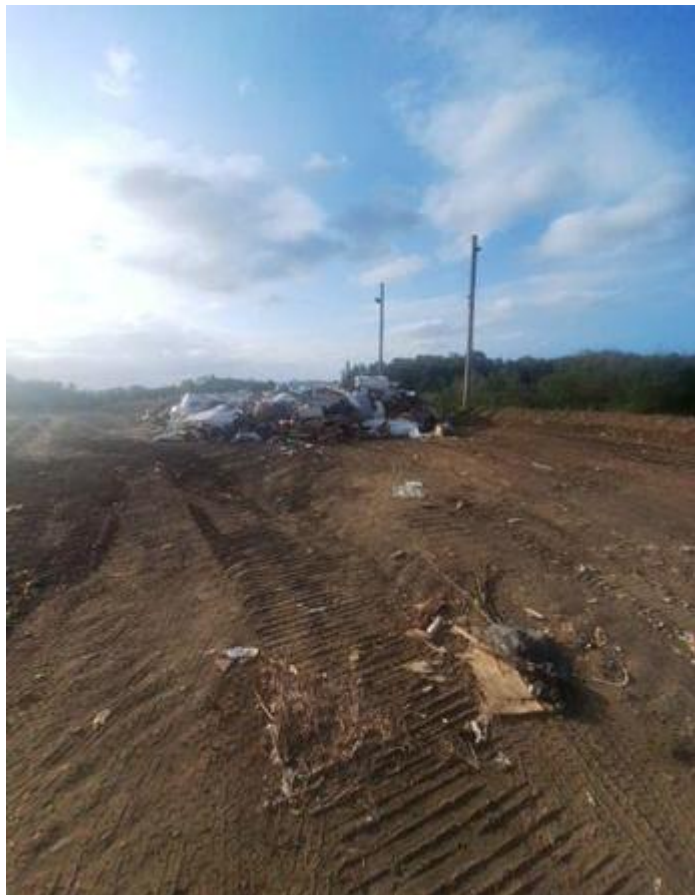
Necesita Limpieza

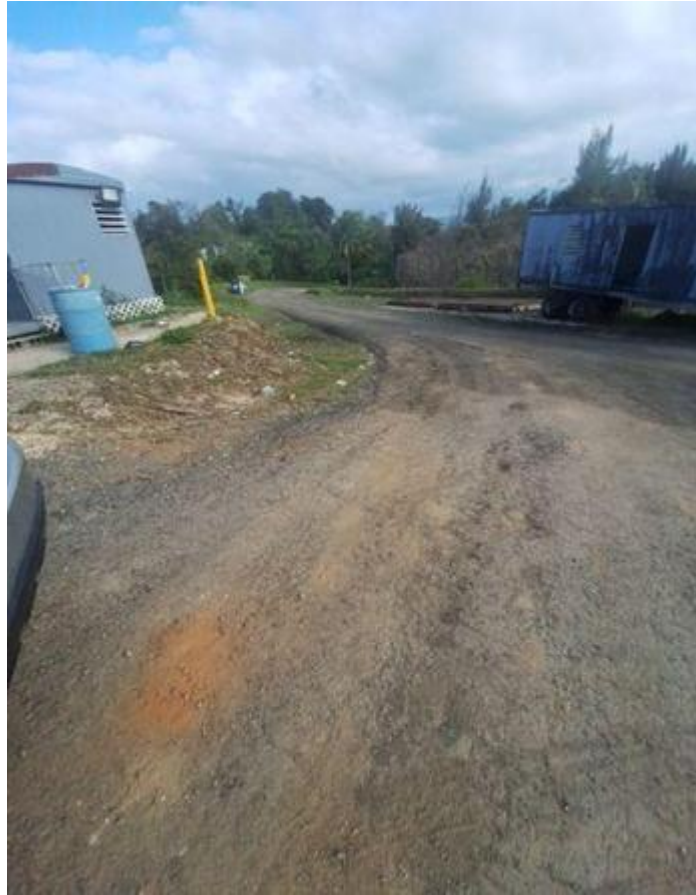
Excelentes condiciones

Añadir fotos sobre las  
condiciones del camino  
perimetral.

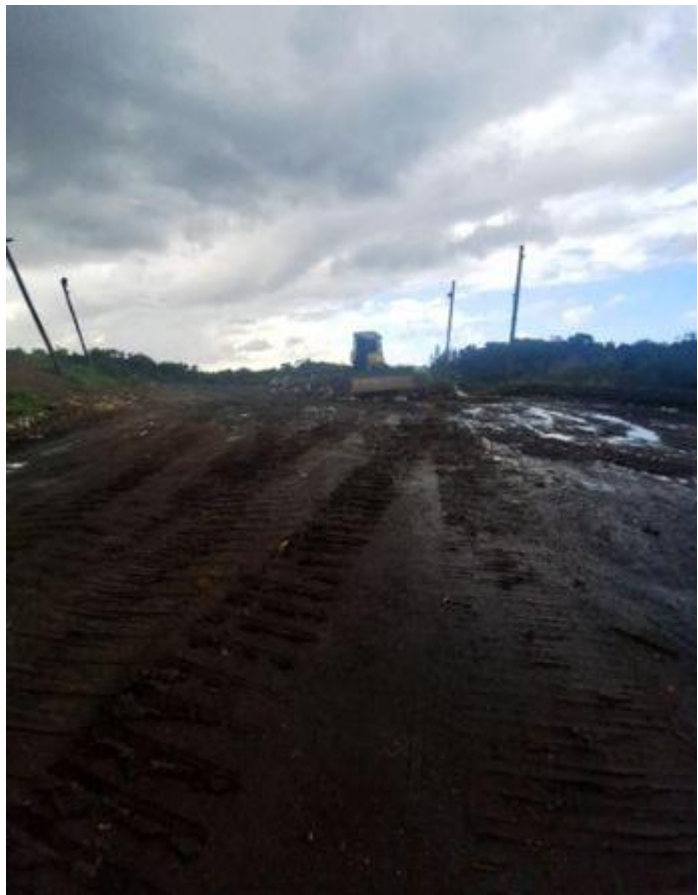
Condicion Operacion Recibo de Escombros

Buena
