Resumen del muestreo de agua potable del acuífero sur de Puerto Rico

Septiembre de 2023

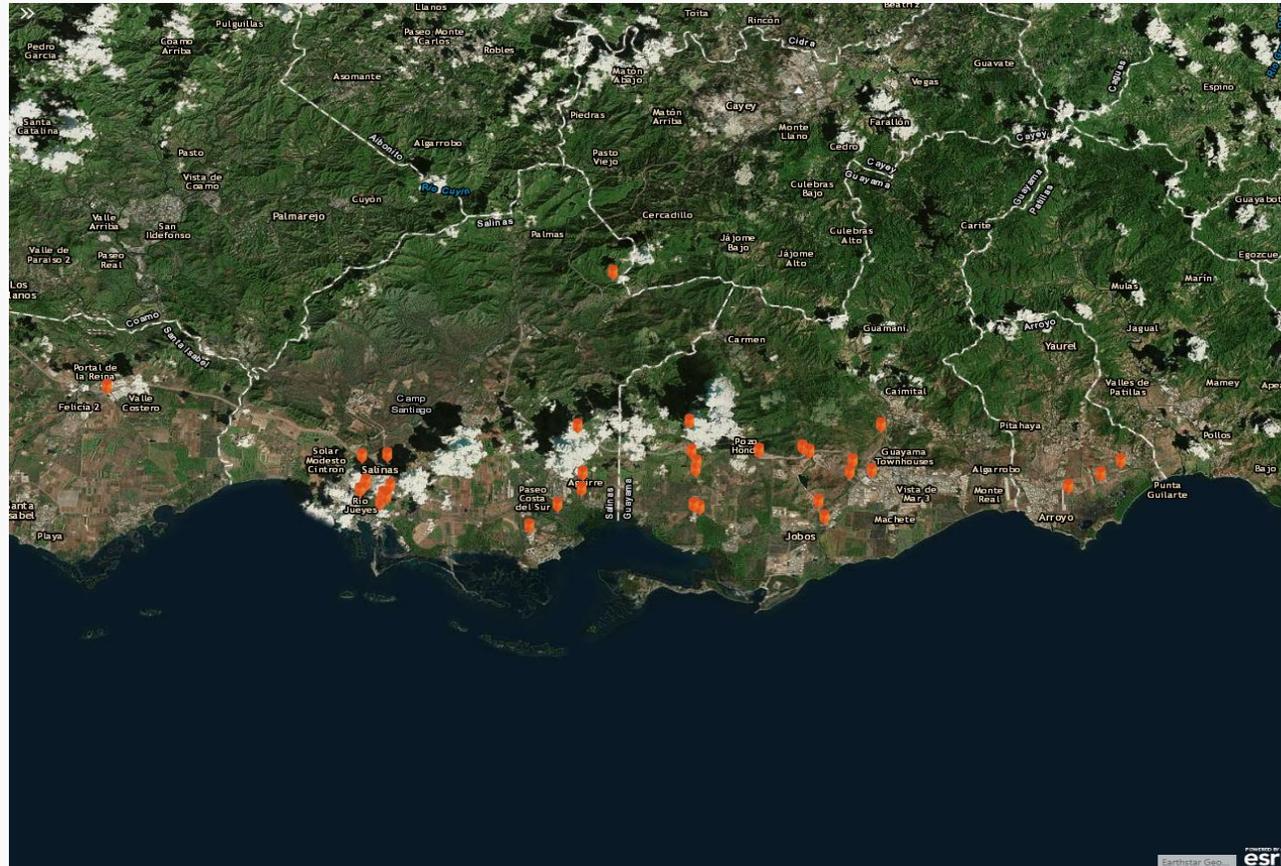
Imagen: en el mapa se muestran los sitios con potenciales depósitos de residuos de combustión de carbón en el sur de Puerto Rico.

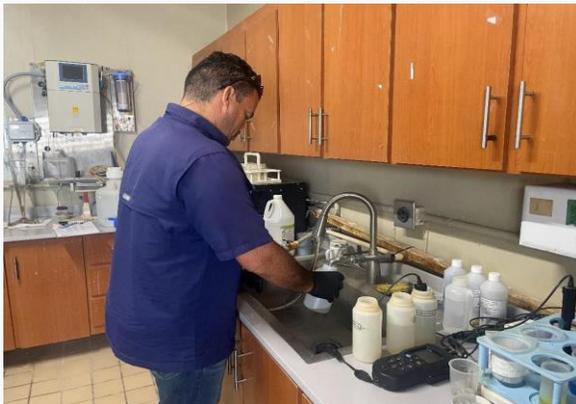
Fotografía 1: recolección de muestras de agua en el grifo de la toma de la planta de agua potable de Guayama – 26 de abril.

- Se llevaron a cabo dos muestreos por separado, el 26 de abril y el 18 de mayo.
- Las muestras iniciales se recolectaron el 26 de abril:
 - Las muestras se recolectaron después de un evento de lluvia de 41.9 mm el día previo al muestreo.
 - Se tomaron muestras de agua sin filtrar en el grifo de la toma de la planta de tratamiento.
 - Las muestras se conservaron en el campo con ácido nítrico según los requisitos de control de calidad.

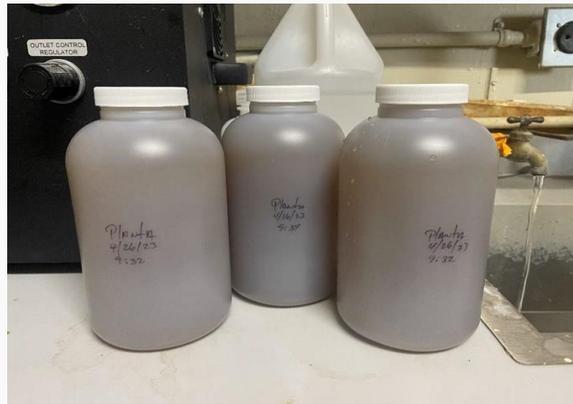
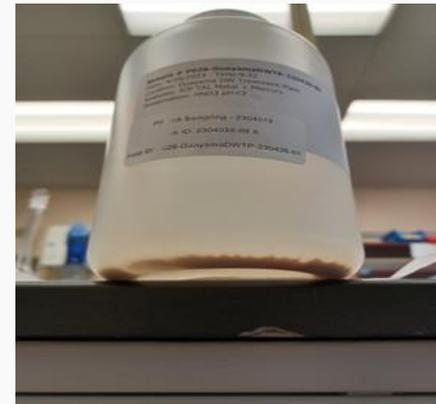
Fotografías 2 y 3: vista de muestras de agua recolectadas en la toma de la planta de agua potable de Guayama el 26 de abril.

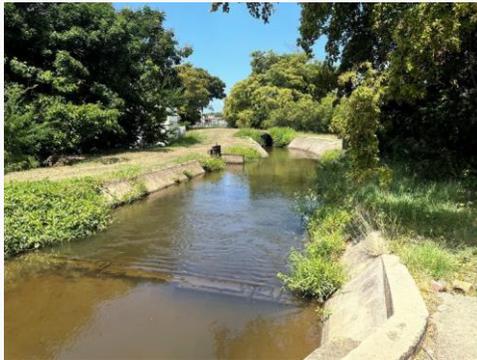
Fotografía 1: vista del canal de riego después del lugar de la toma.

- Debido a la turbiedad, color y la apariencia, en las primeras muestras un segundo muestreo se realizó el 18 de mayo de 2023.
 - Se tomaron muestras en la entrada de la planta (agua sin tratar) y del agua tratada.
 - Las muestras de agua superficial de la toma sin tratar se recolectaron directamente del canal de riego que dirige el agua del lago Patillas.
 - Se recolectaron muestras de la toma, tanto filtrada como sin filtrar.

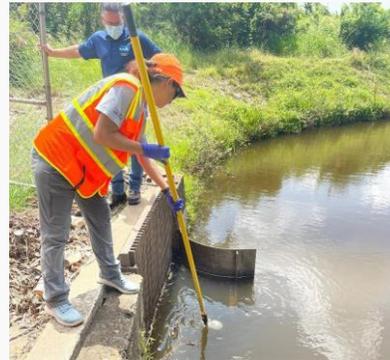
Fotografía 2: recolección de muestras de agua no potable en la entrada del canal de riego.

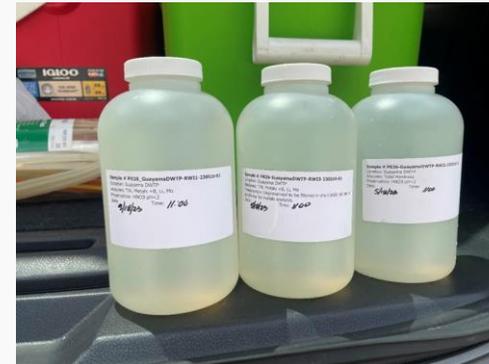
Fotografía 3: vista de muestras de agua sin tratar recolectadas en la planta de agua potable de Guayama el 18 de mayo.

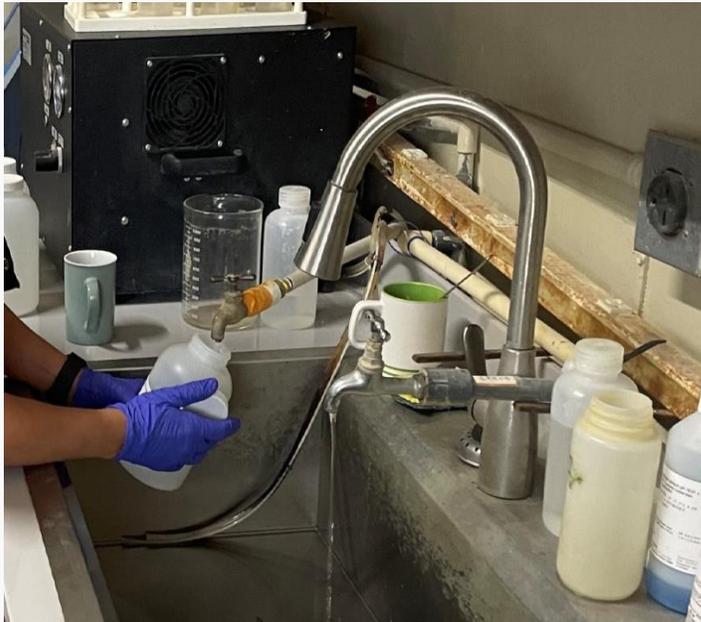
Fotografía 1: recolección de muestras de agua tratada en el lugar de muestreo de efluente del laboratorio.

- Evento de muestreo del 18 de mayo: muestras de agua efluente tratada
- Se tomaron muestras no filtradas del efluente (después de tratamiento).

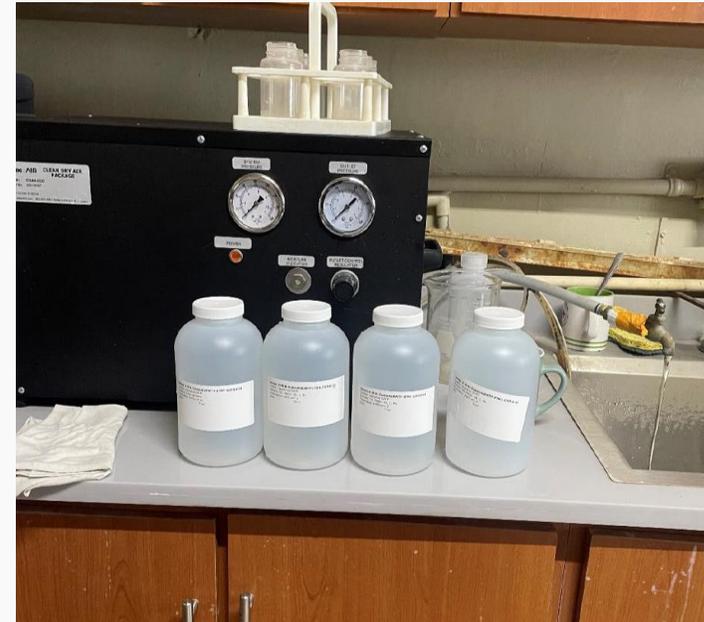
Fotografía 2: vista de muestras de agua efluente recolectadas en la planta potabilizadora de Guayama el 18 de mayo.
