APRIL 17, 2025

MUNICIPALITY OF TOA ALTA JANUARY- MARCH 2025  
MONTHLY REPORT  
Civ. No. 3:21-01087-DRD

NIVIA I. AYALA, PE  
TERRATEK ENGINEERING GROUP, PSC  
P.O. Box 367445 San Juan, PR 00936

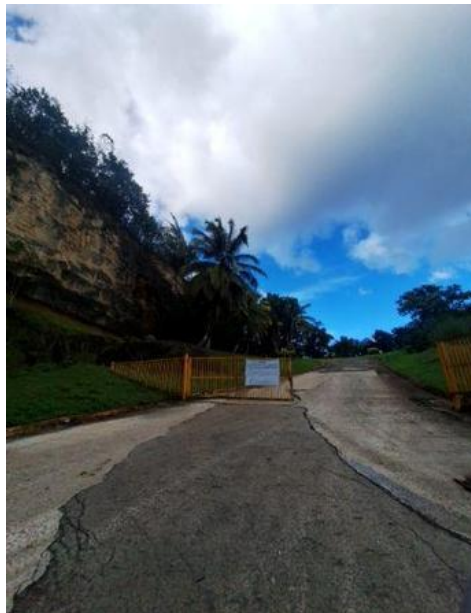
A sign size of four feet by five feet was installed at the landfill entrance. See the attached pictures.

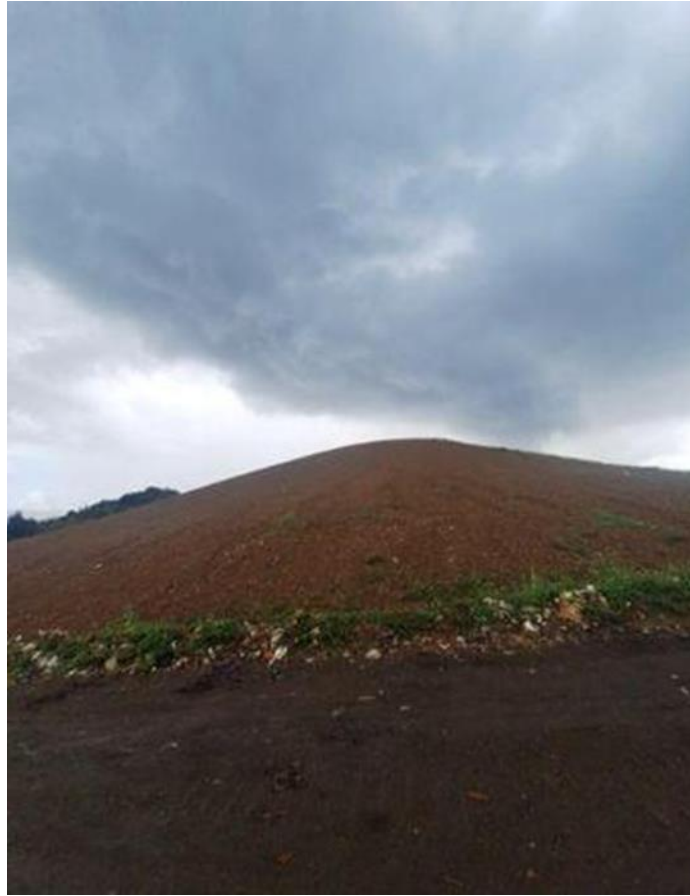
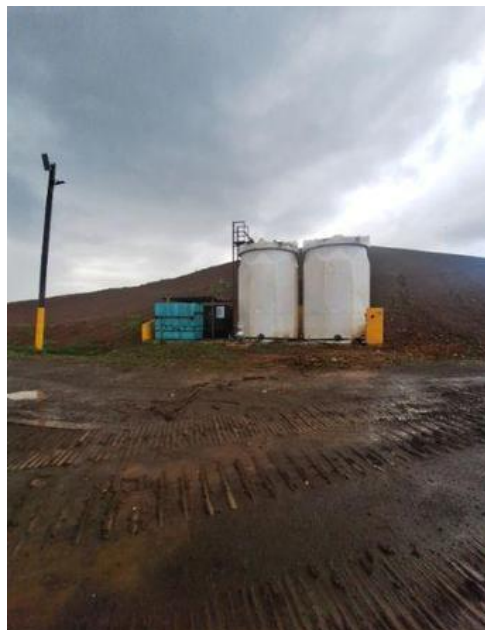
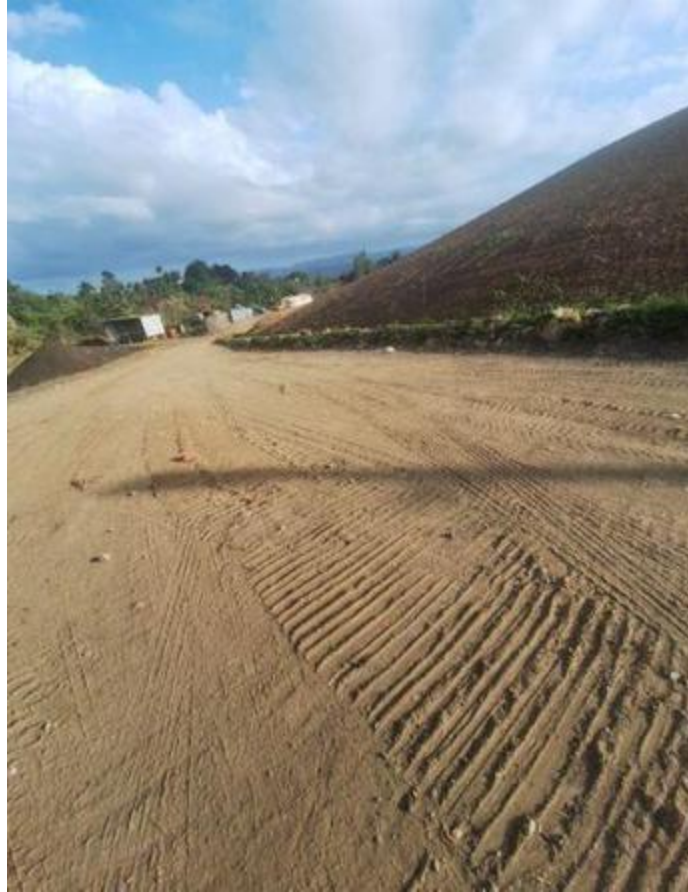
#### ID 5: Intermediate Cover

During the first phase of the intermediate cover project, which took place from August 29, 2023, to February 23, 2024, we successfully covered 5.24 acres of land with 8,264 cubic meters of intermediate cover. Our next phase will cover approximately 4.5 acres, and we have opted to utilize ET Cover material for this purpose. We initiated the soil selection process by utilizing the available Soil Survey Resources and soil samples from Vega Baja. A kick-off meeting was held with the contractor, and an intermediate cover mixture procedure for the second phase of the intermediate cover was prepared and submitted to the contractor. After discussing and trials of the protocol plus clear-up of the weather, the intermediate cover activities started, and a total of 3.2 acres were completed.

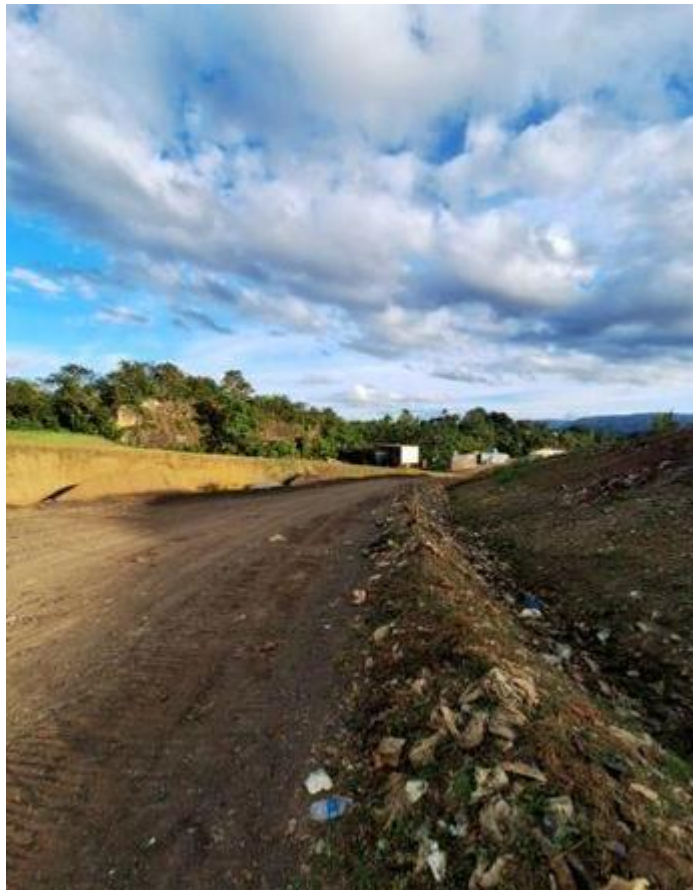
Foto Entrada

Esta la entrada limpia y libre de basura? Si

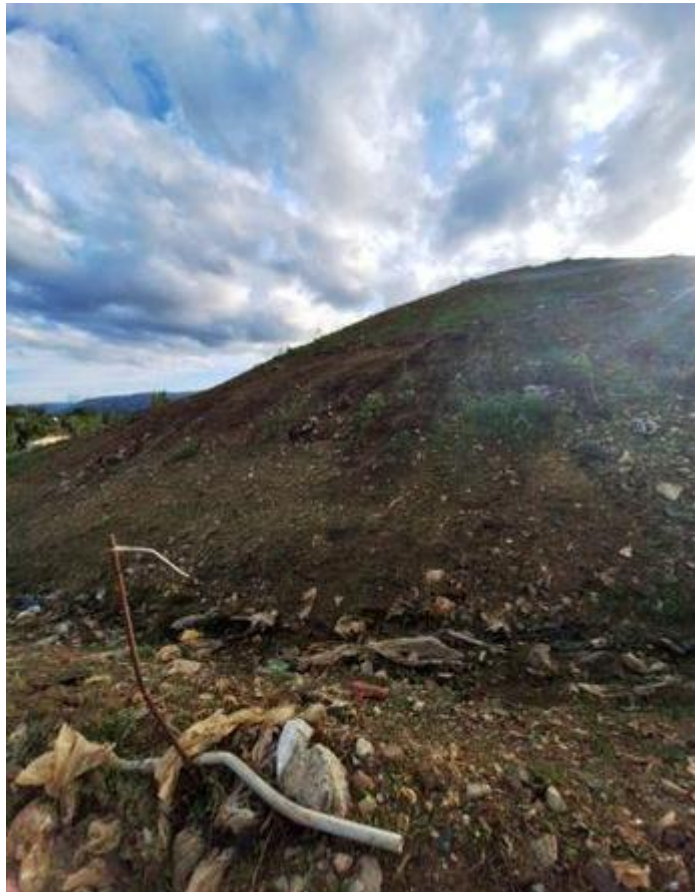
Incluir foto

Se está aplicando cubierta intermedia en areas cerradas?

Si

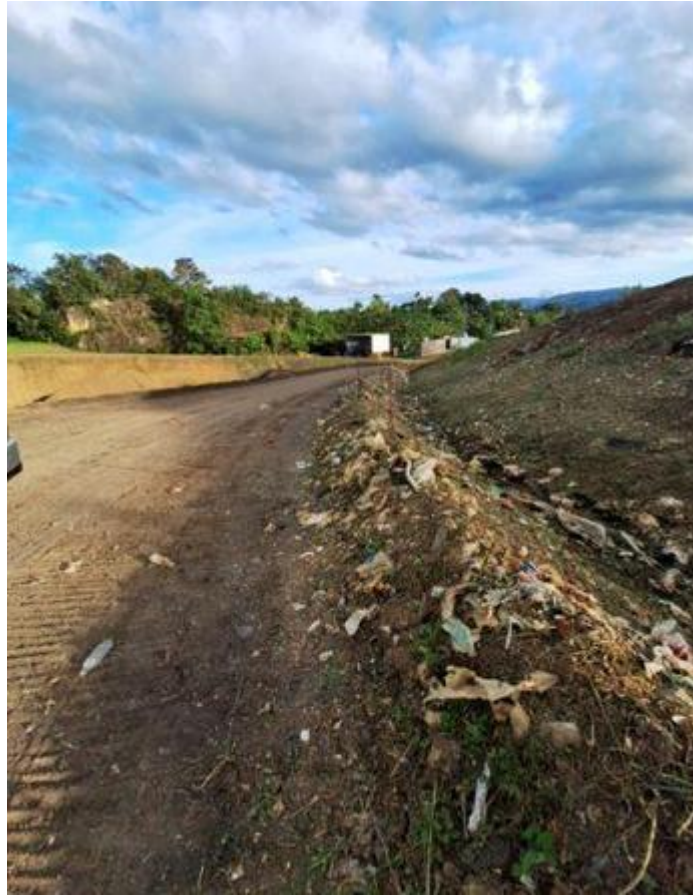
Añadir fotos sobre las  
condiciones del camino  
perimetral.

Excelentes condiciones

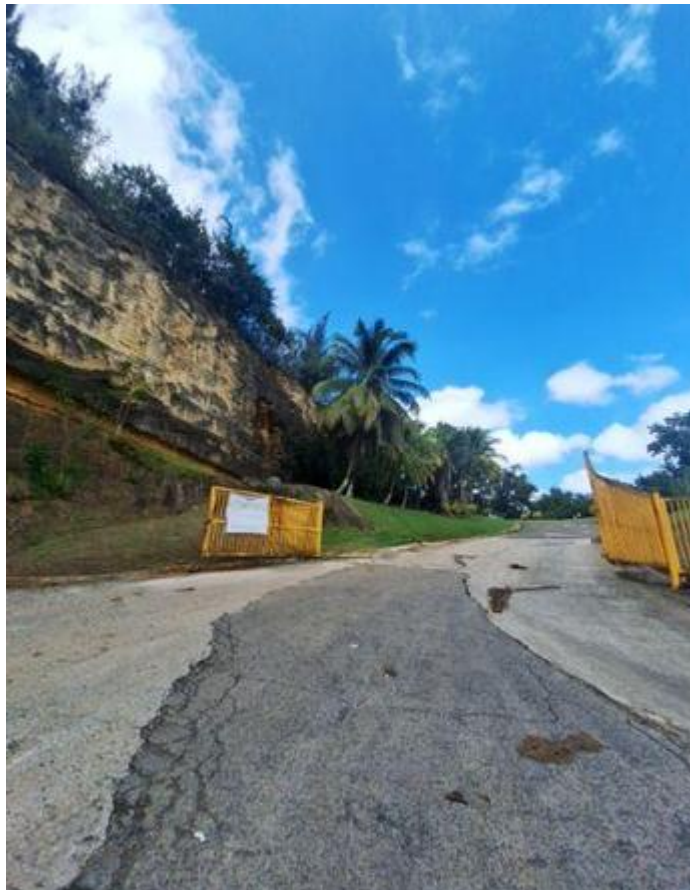
Foto Entrada

Esta la entrada limpia y libre de basura? Si

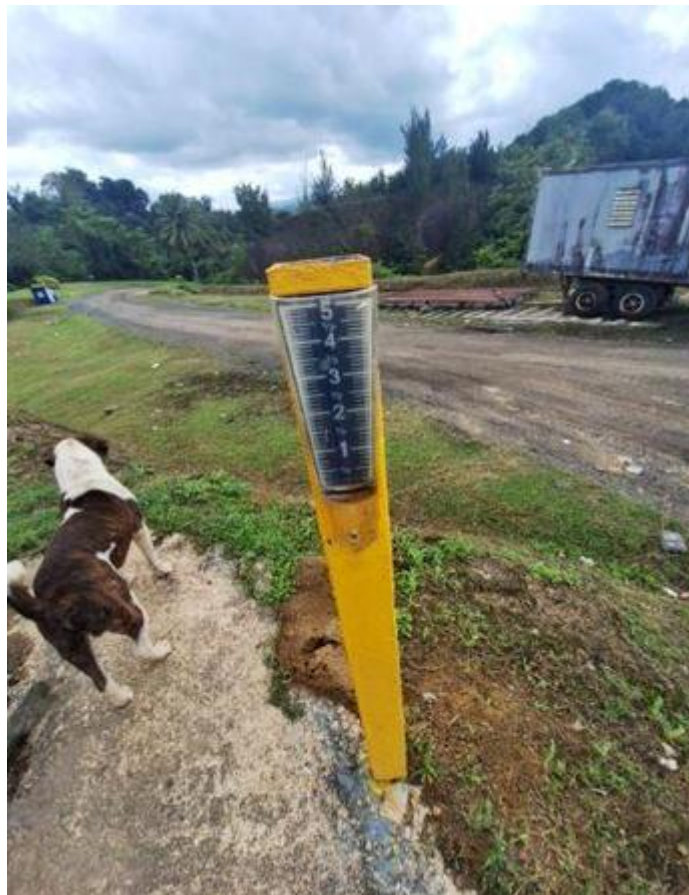
Incluir Foto de los datos del pluviometro

Los datos de precipitación se registran día y son enviados a las oficinas administrativas del municipio de Toa Alta para su debido registro.

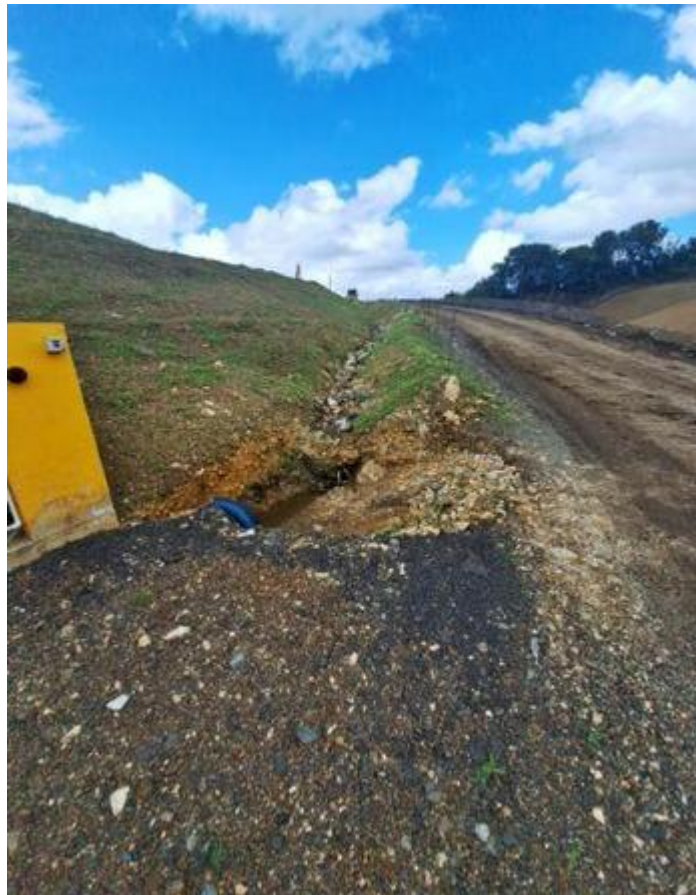
Tomar foto de bermas y canales

sedimentacion

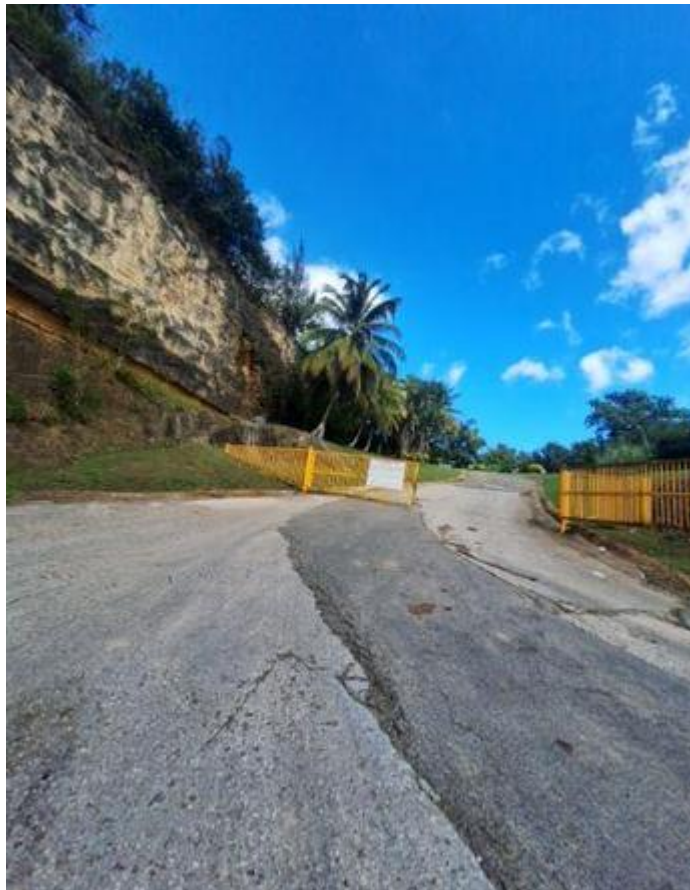
Foto Entrada

Esta la entrada limpia y libre de basura? Si

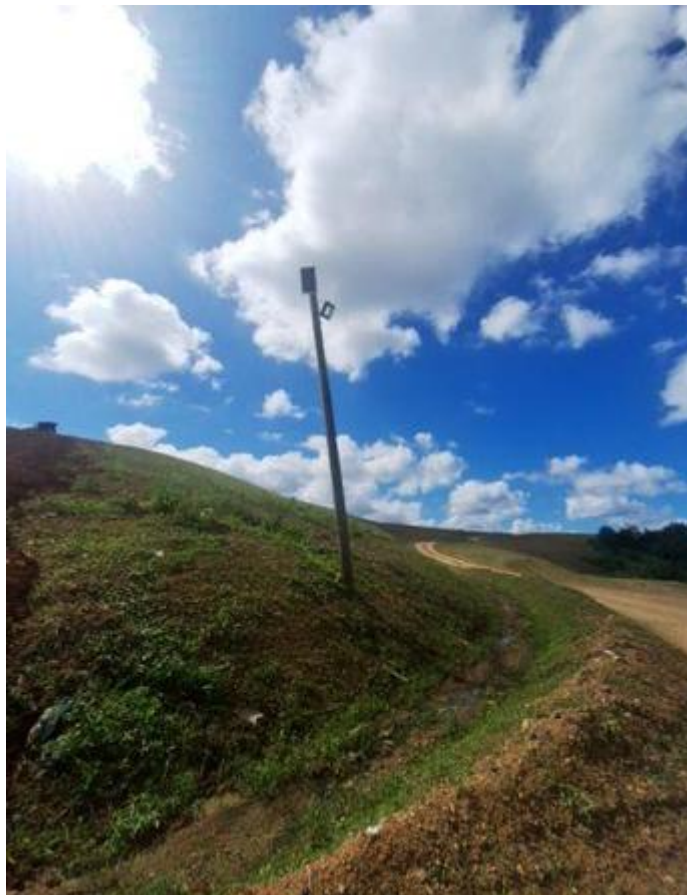
Incluir Foto de los datos del pluviometro

Los datos de precipitación se registran diariamente y envian a la administracion del municipio.

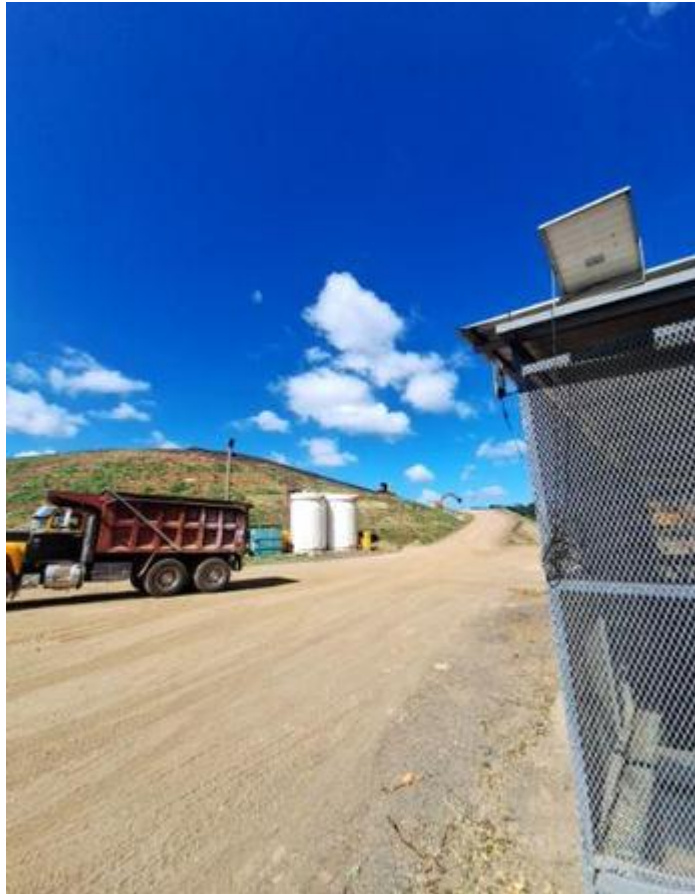
Incluir foto

Se está aplicando cubierta intermedia en areas cerradas?

Si

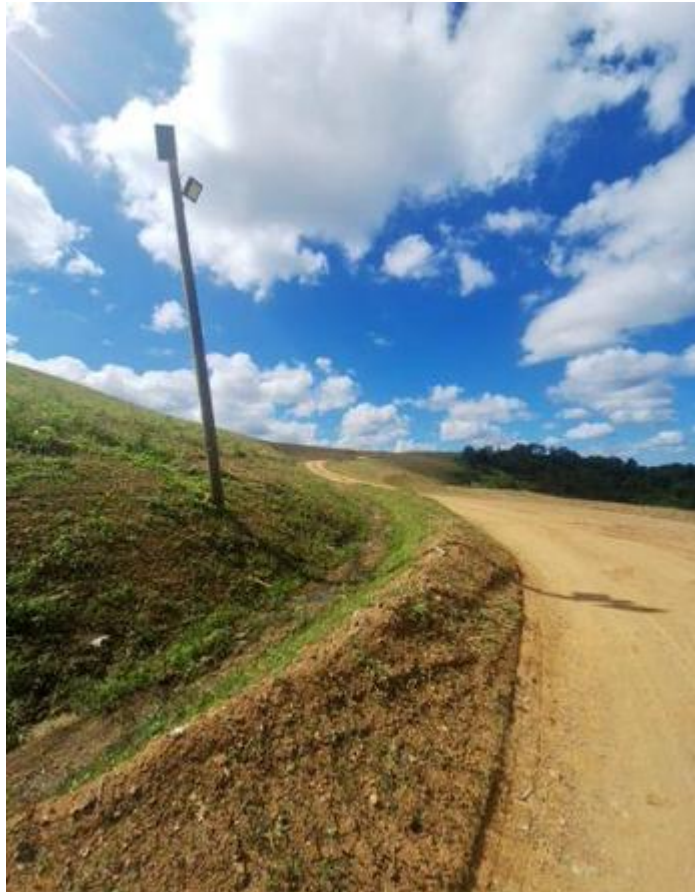
Incluir foto

Existen areas de que tengan ya  
Cubierta Intermedia que  
necesiten mantenimiento

No

Excelentes condiciones

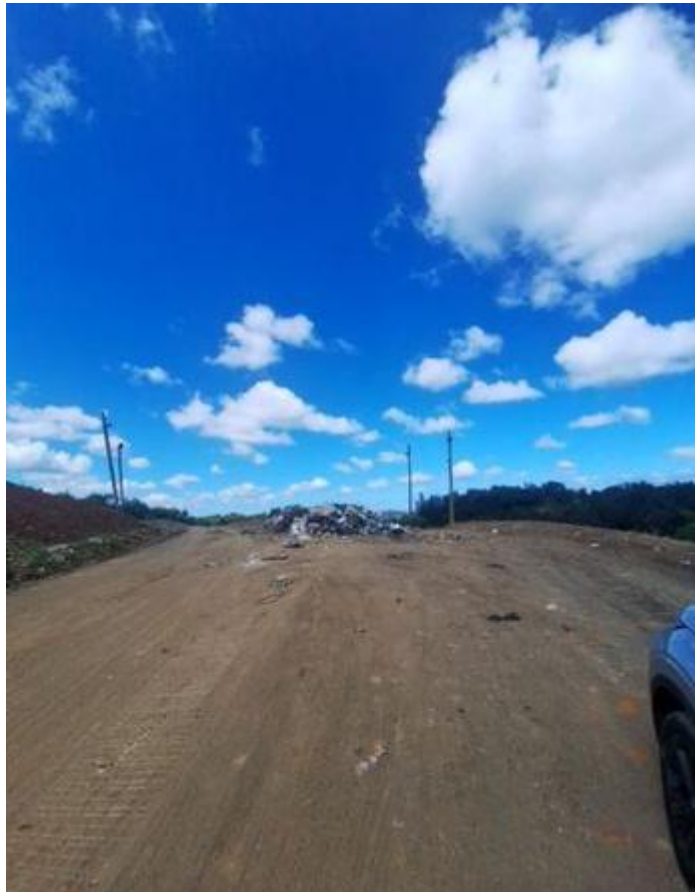
Tomar foto de la estacion de  
trasbordo

Condicion Operacion Recibo  
de Escombros

Necesita Limpieza

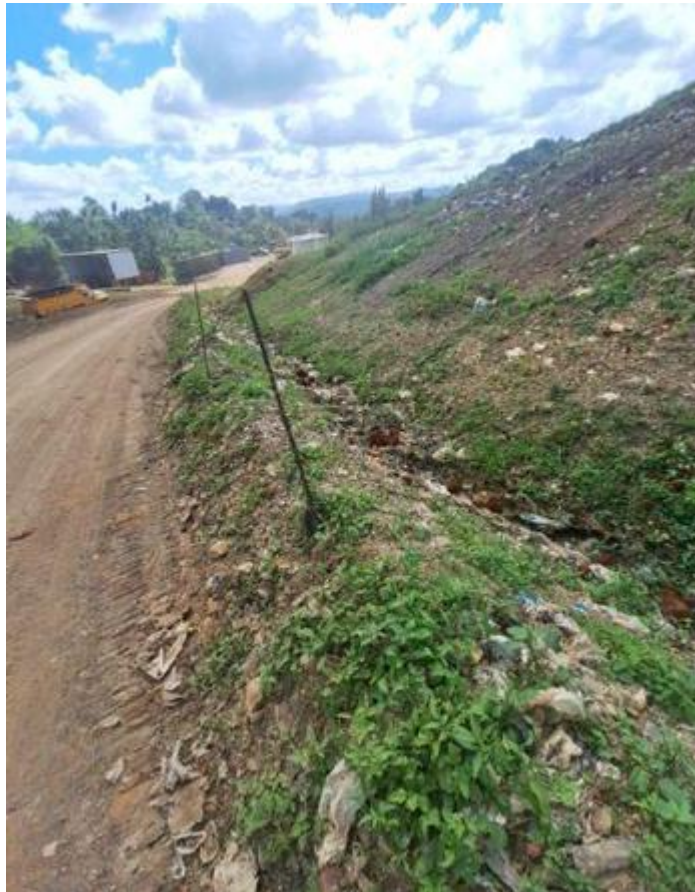
Tomar foto de bermas y canales

Condicion de medidas de  
control de erosion y  
sedimentacion

Buena

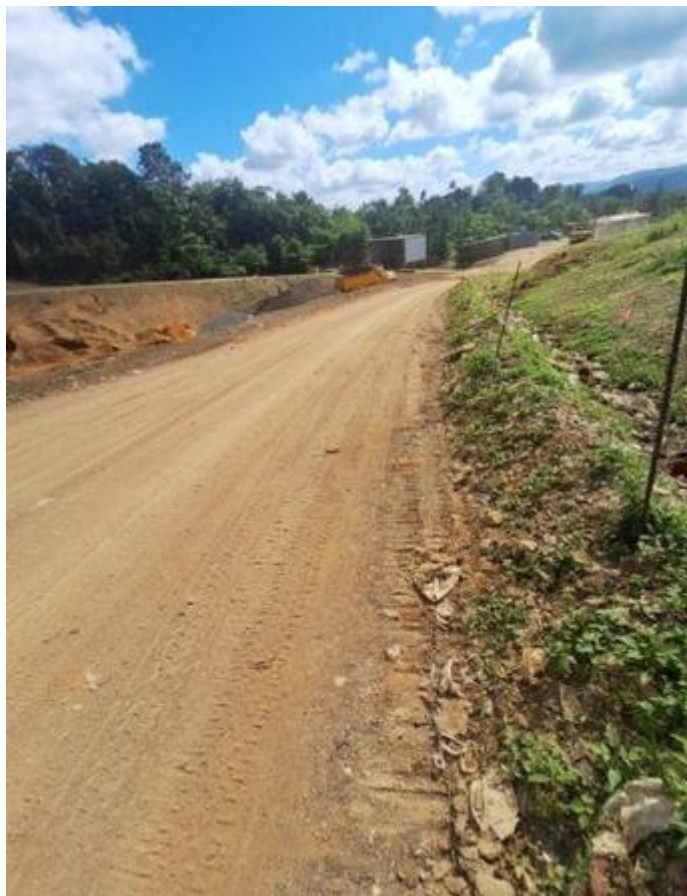
Añadir fotos sobre las  
condiciones del camino  
perimetral.

Condicion de los caminos  
internos

Excelentes condiciones

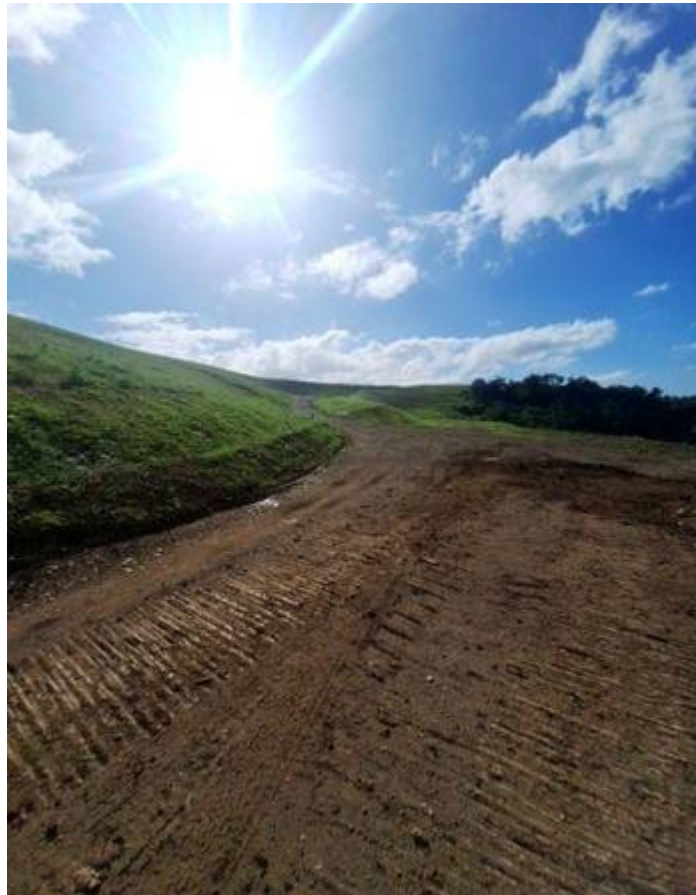
Incluir foto

Condicion de Cubierta Talud  
Norte

Excelentes condiciones

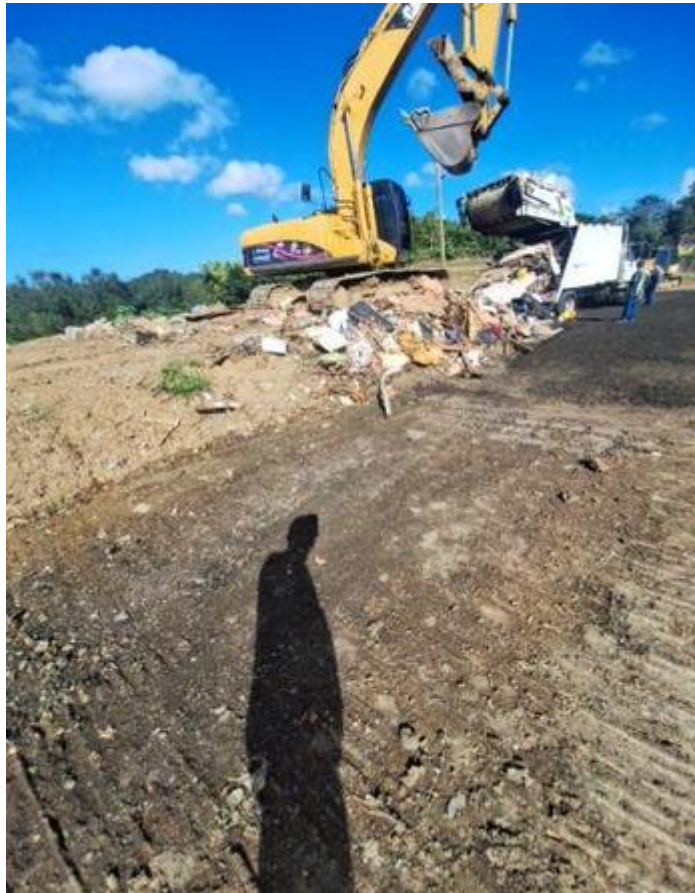
Tomar foto de la estacion de trasbordo

Condicion Operacion Recibo de Escombros

Necesita Limpieza

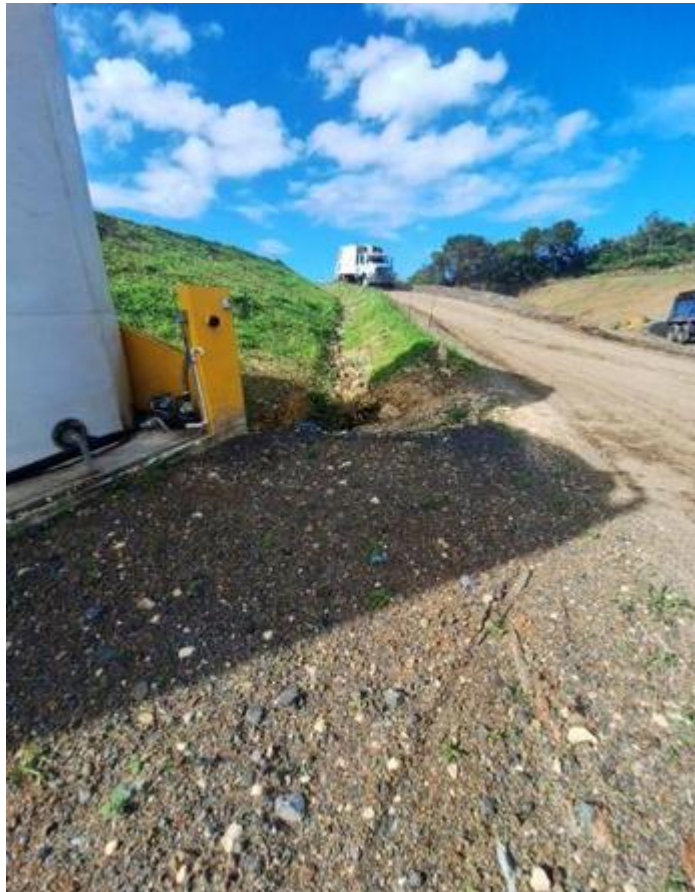
Tomar foto de bermas y canales

Condicion de medidas de control de erosion y sedimentacion

Buena

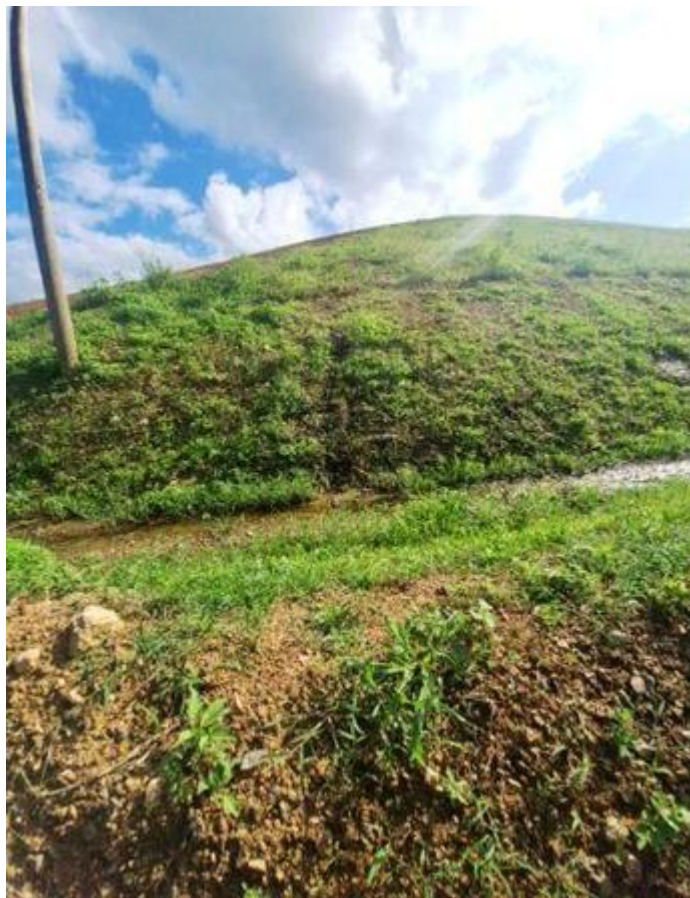
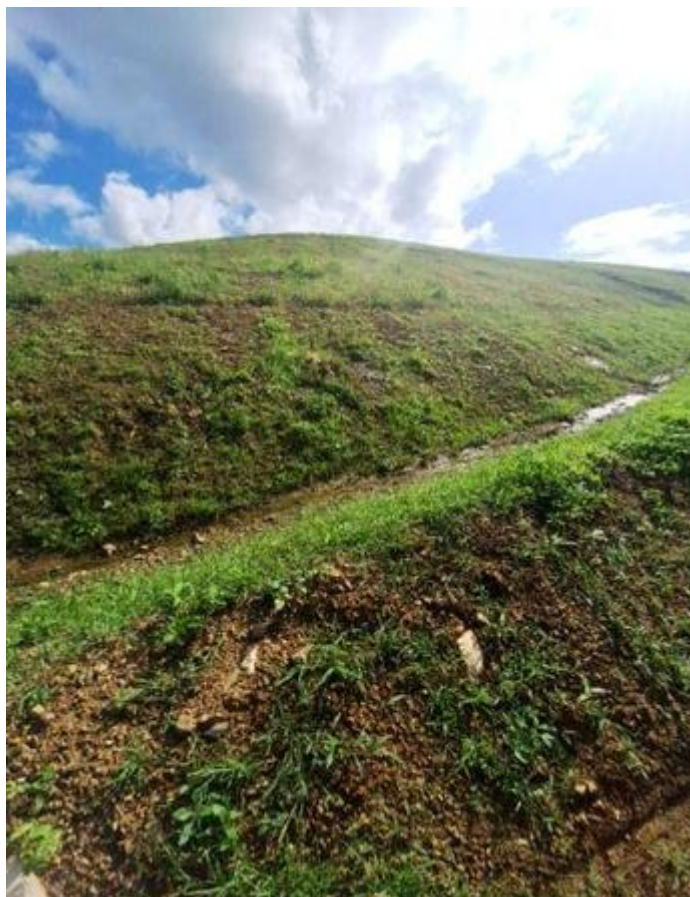
Añadir fotos deal area de  
brotes visibles

Se pueden notar brotes de  
lixiviado?

SI

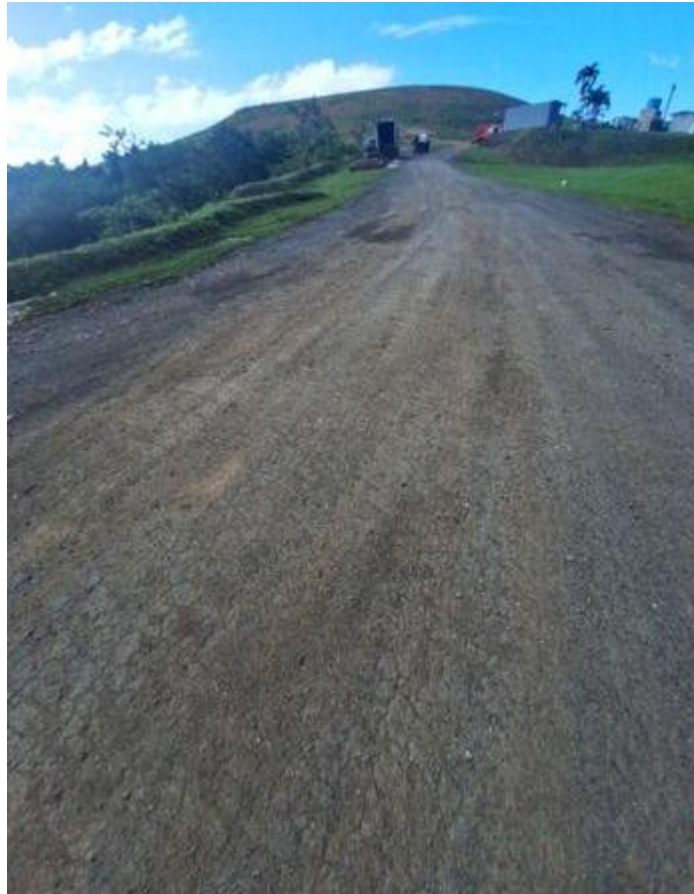
Añadir fotos sobre las  
condiciones del camino  
perimetral.

Condicion de los caminos  
internos

Excelentes condiciones

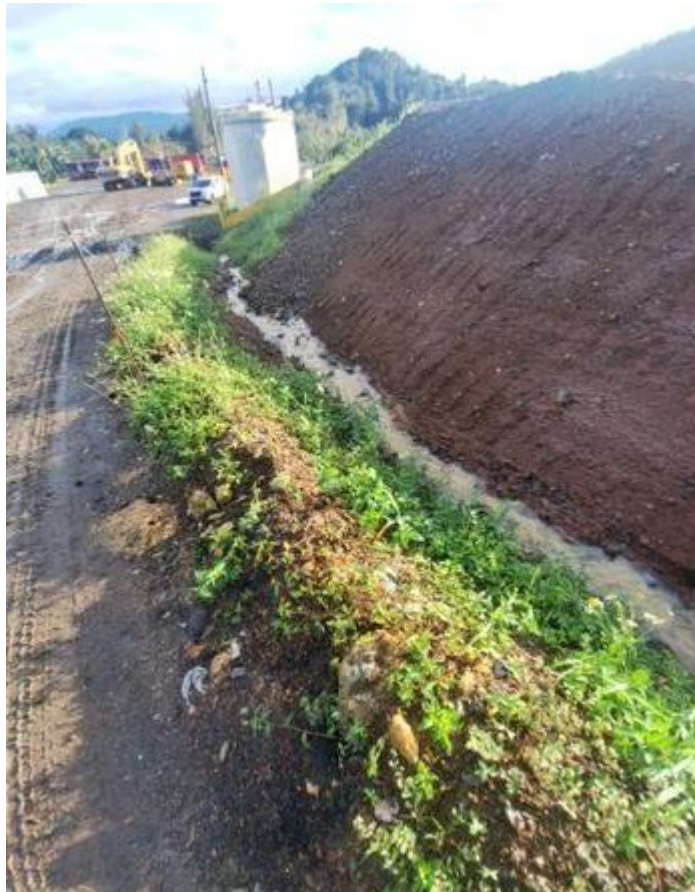
Tomar foto de bermas y canales

Buena

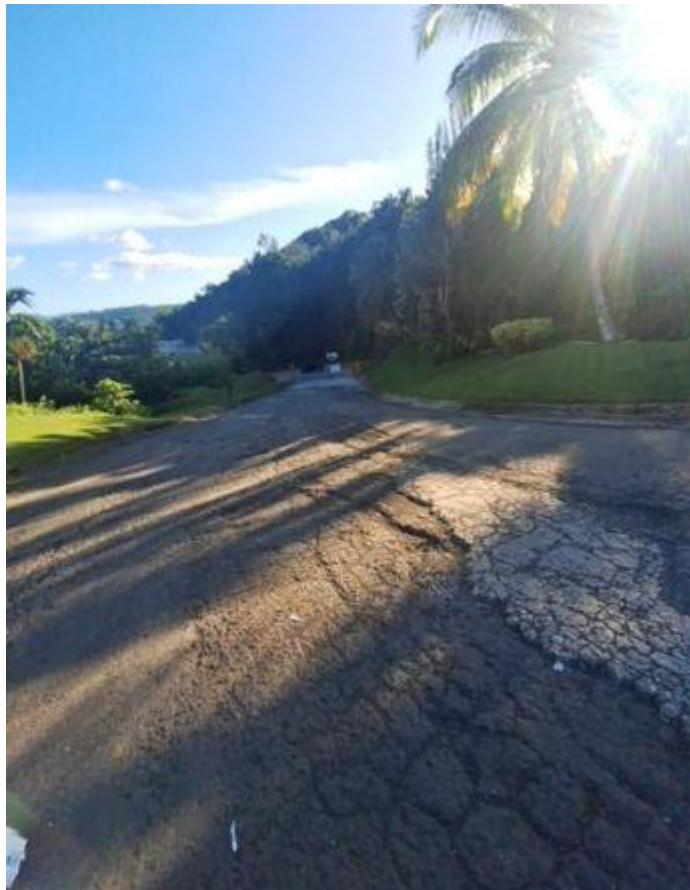
Foto Entrada

Esta la entrada limpia y libre de basura? Si

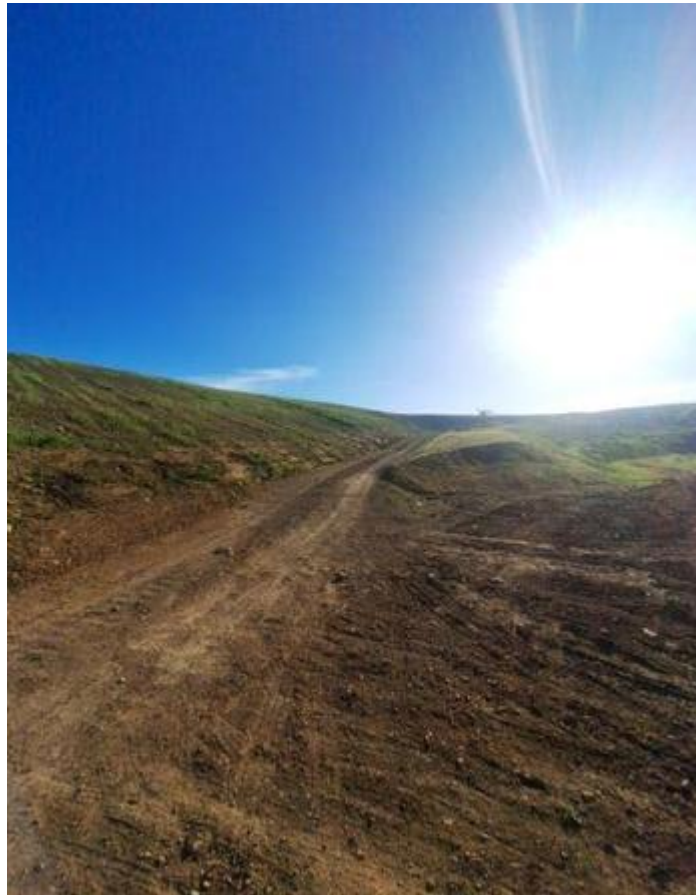
Incluir foto

Condicion de Cubierta Talud  
Norte

Excelentes condiciones

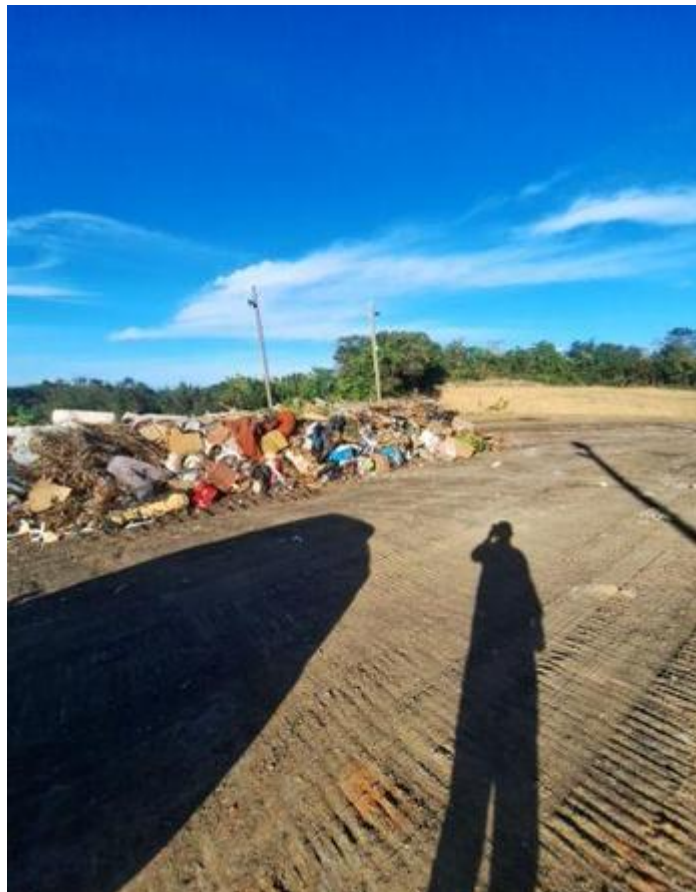
Tomar foto de la estacion de trasbordo

Condicion Operacion Recibo de Escombros

Necesita Limpieza

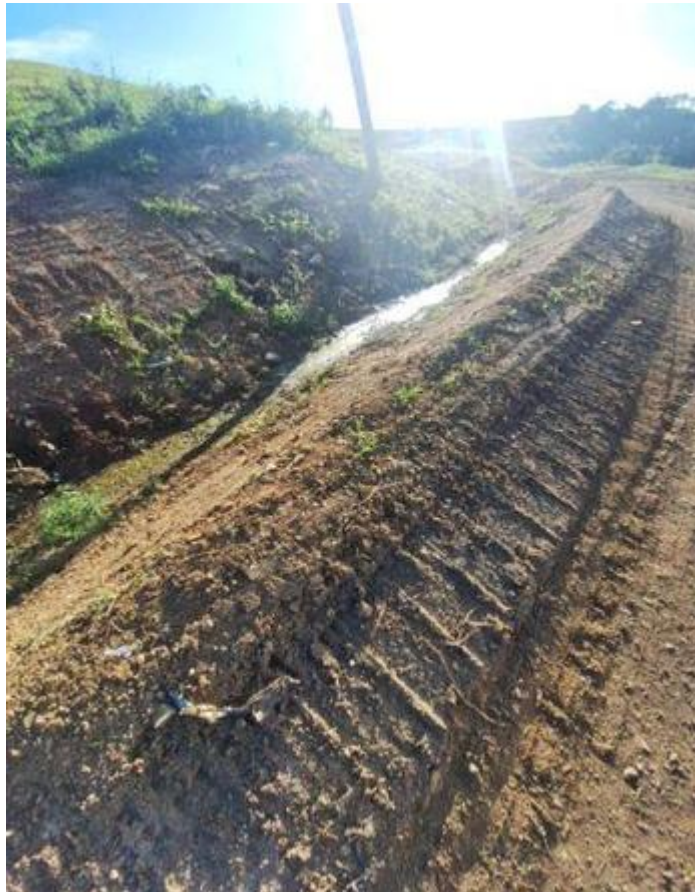
Tomar foto de bermas y canales

Condicion de medidas de control de erosion y sedimentacion

Buena

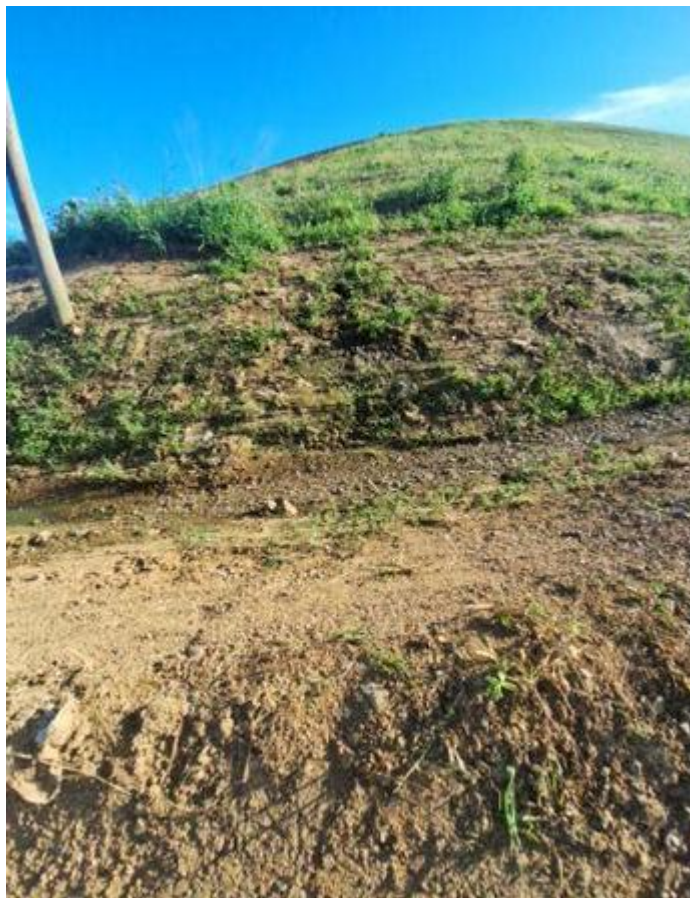
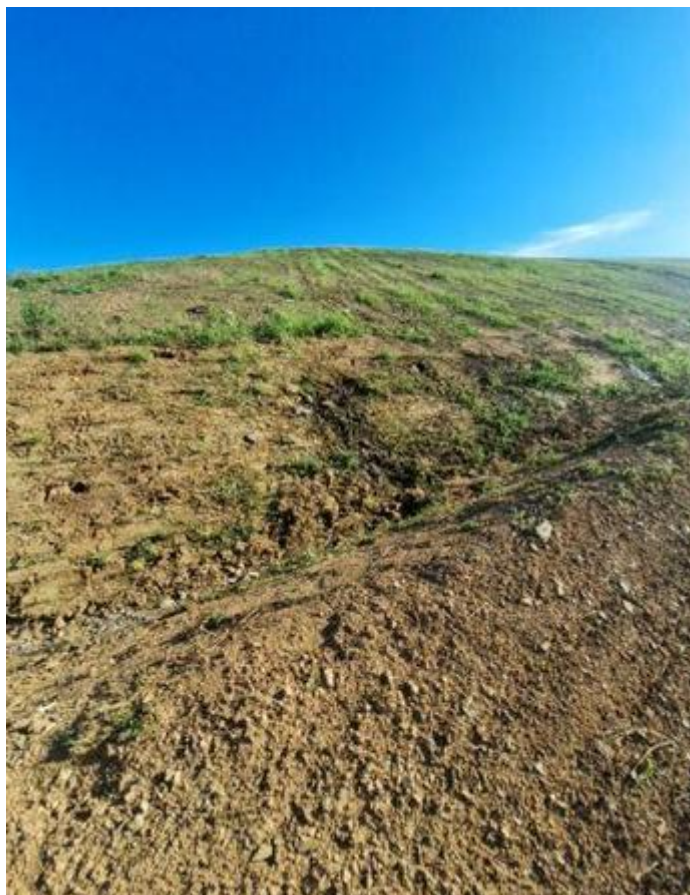
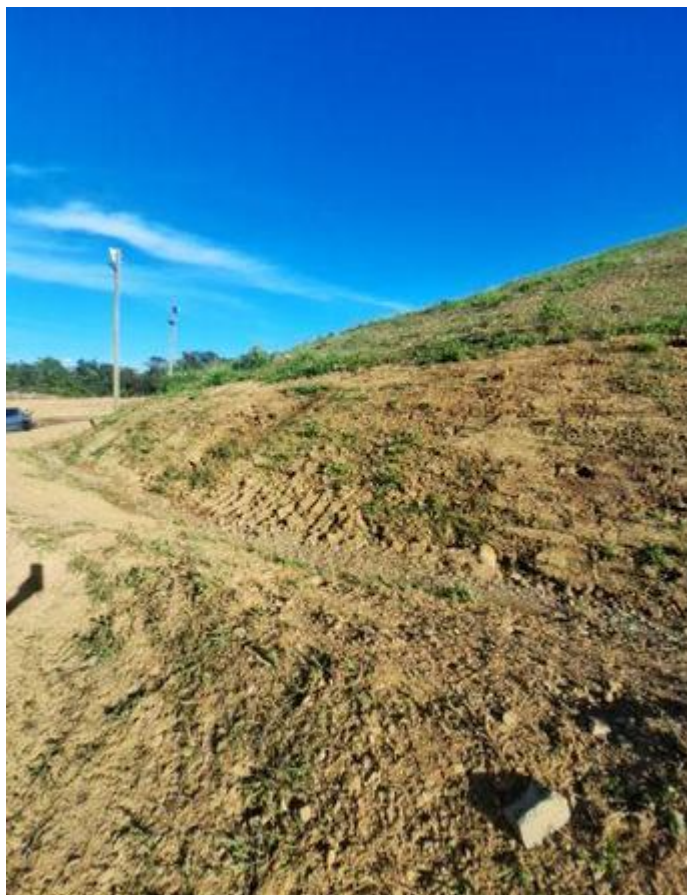
Añadir fotos deal area de  
brotes visibles

Se pueden notar brotes de  
lixiviado?

SI

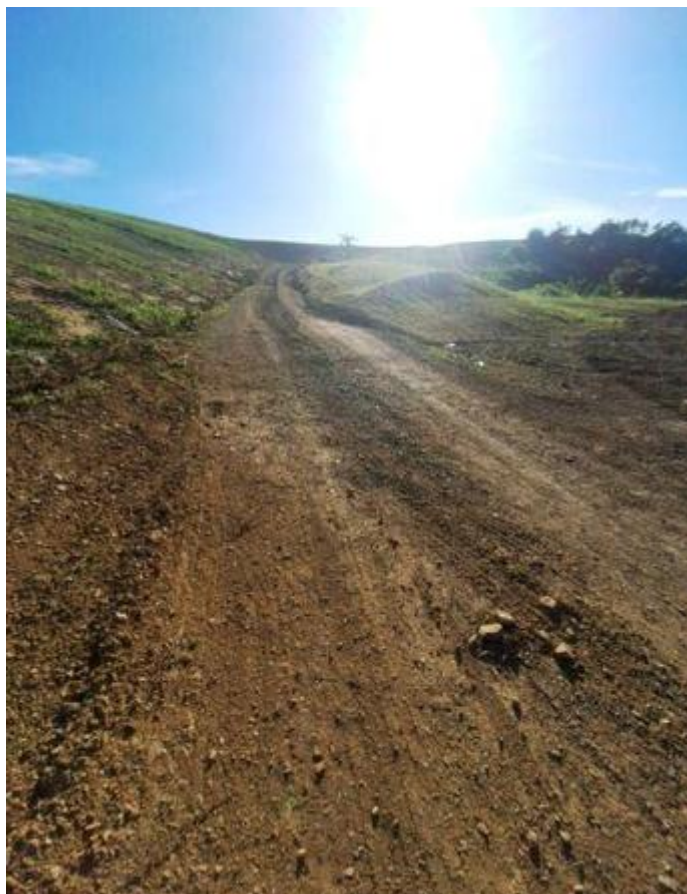
Añadir fotos sobre las condiciones del camino perimetral.

Condicion de los caminos internos

Excelentes condiciones

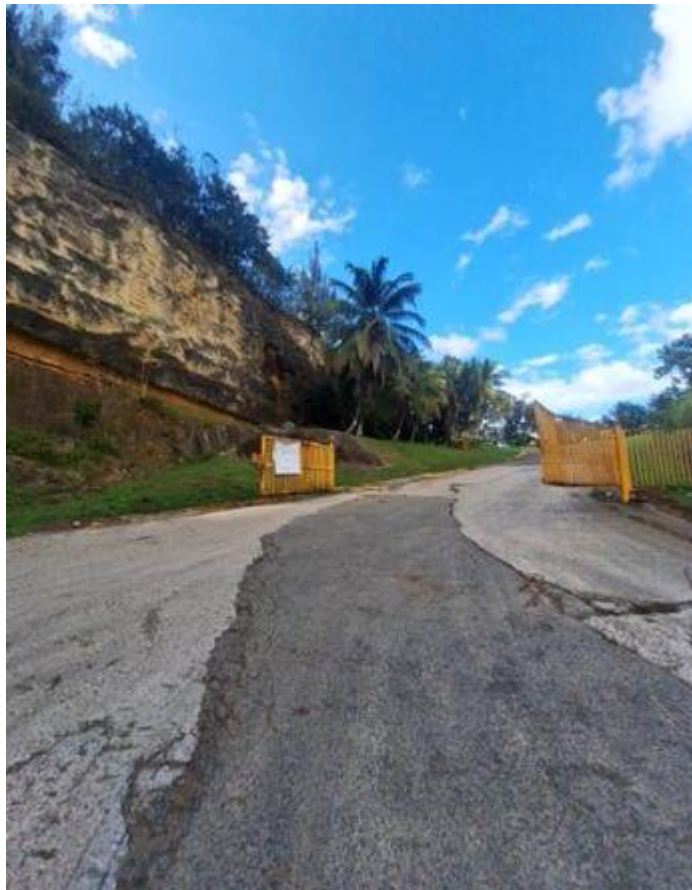
Foto Entrada

Esta la entrada limpia y libre de basura? Si

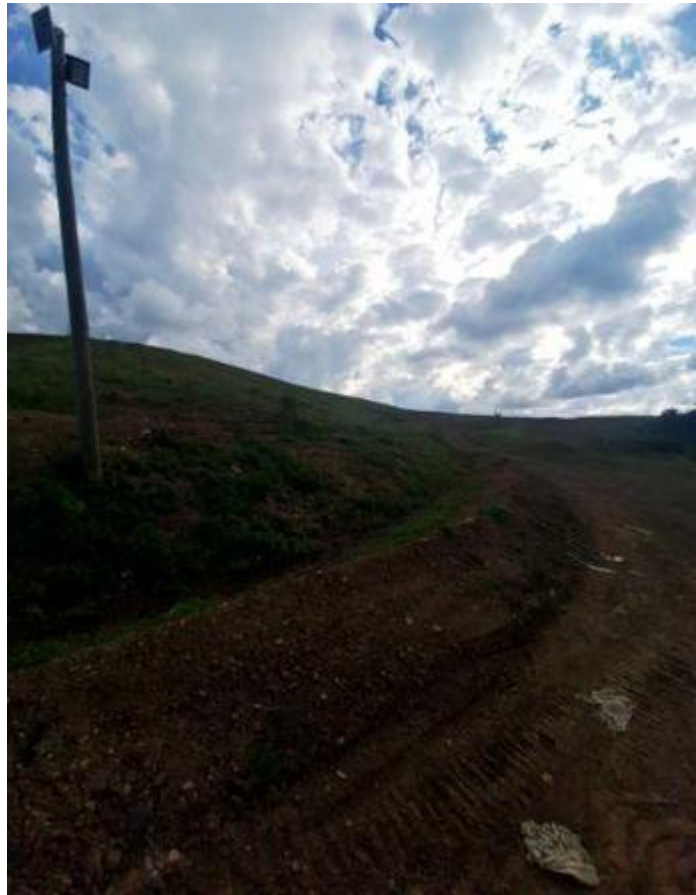
Incluir foto

Condicion de Cubierta Talud  
Norte

Excelentes condiciones

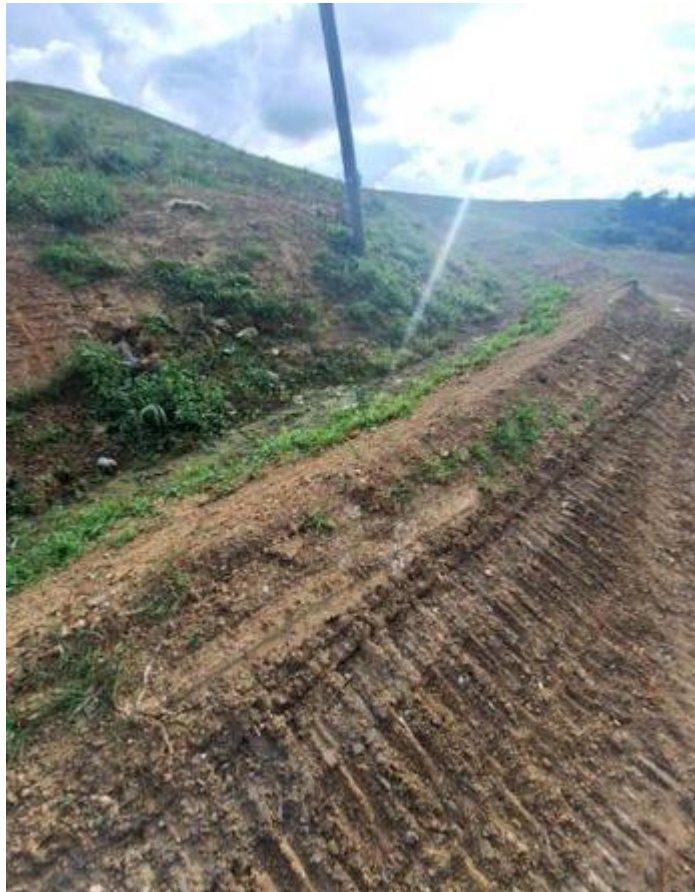
Tomar foto de bermas y canales

Condicion de medidas de control de erosion y sedimentacion

Buena

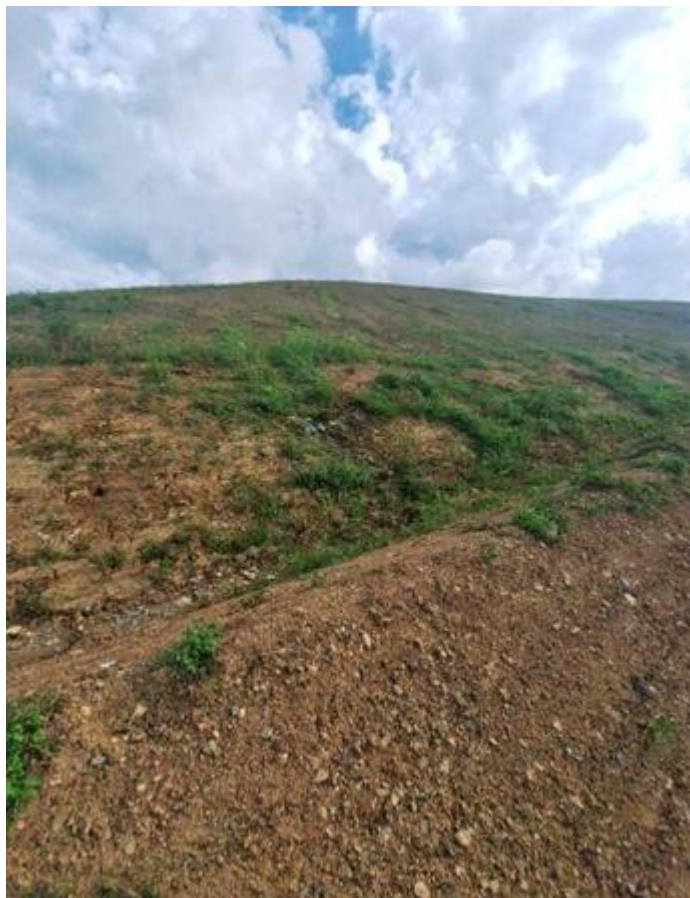
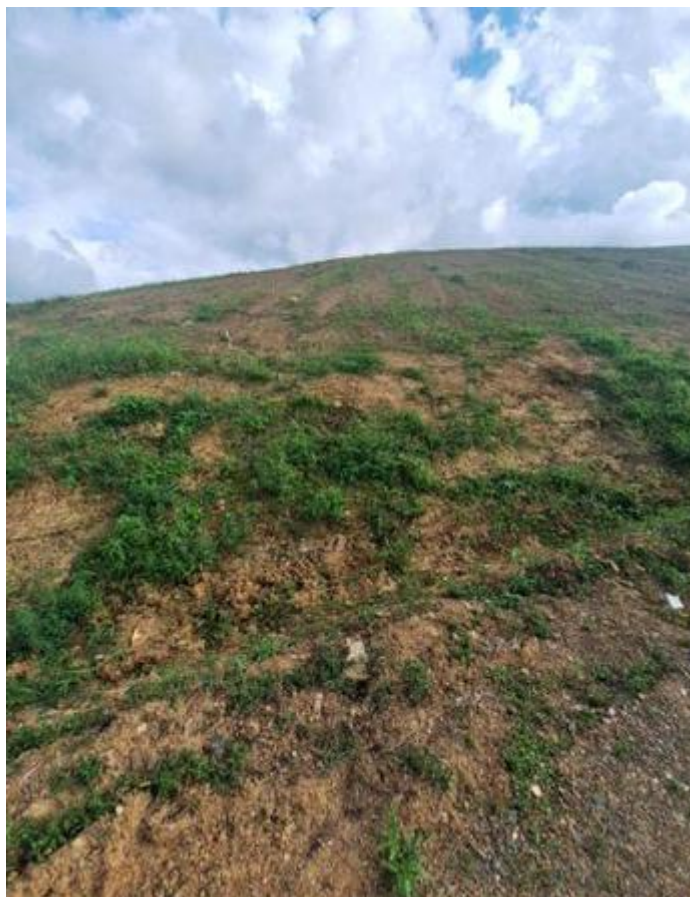
Añadir fotos deal area de  
brotes visibles

Se pueden notar brotes de  
lixiviado?

SI
