APRIL 17, 2025

MUNICIPALITY OF TOA ALTA JANUARY- MARCH 2025  
MONTHLY REPORT  
Civ. No. 3:21-01087-DRD

NIVIA I. AYALA, PE  
TERRATEK ENGINEERING GROUP, PSC  
P.O. Box 367445 San Juan, PR 00936

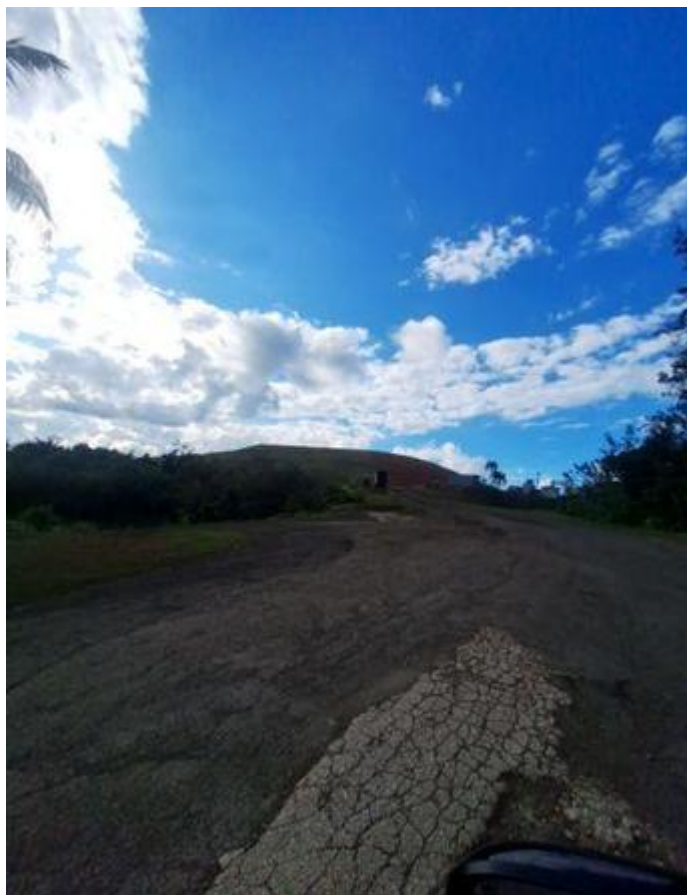
Añadir fotos sobre las  
condiciones del camino  
perimetral.

Condicion de los caminos  
internos

Excelentes condiciones

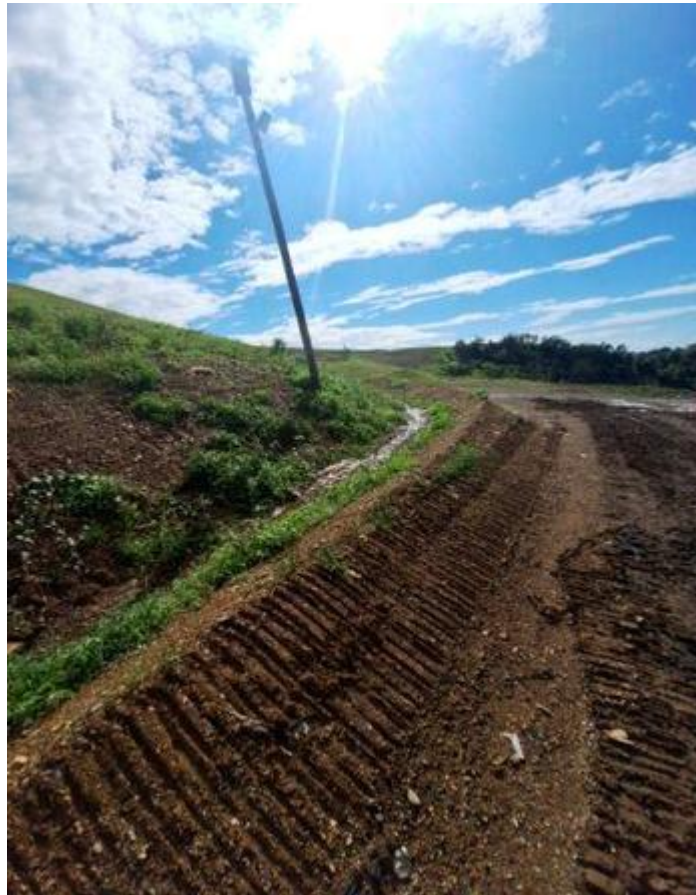
Incluir foto

Condicion de Cubierta Talud  
Norte

Excelentes condiciones

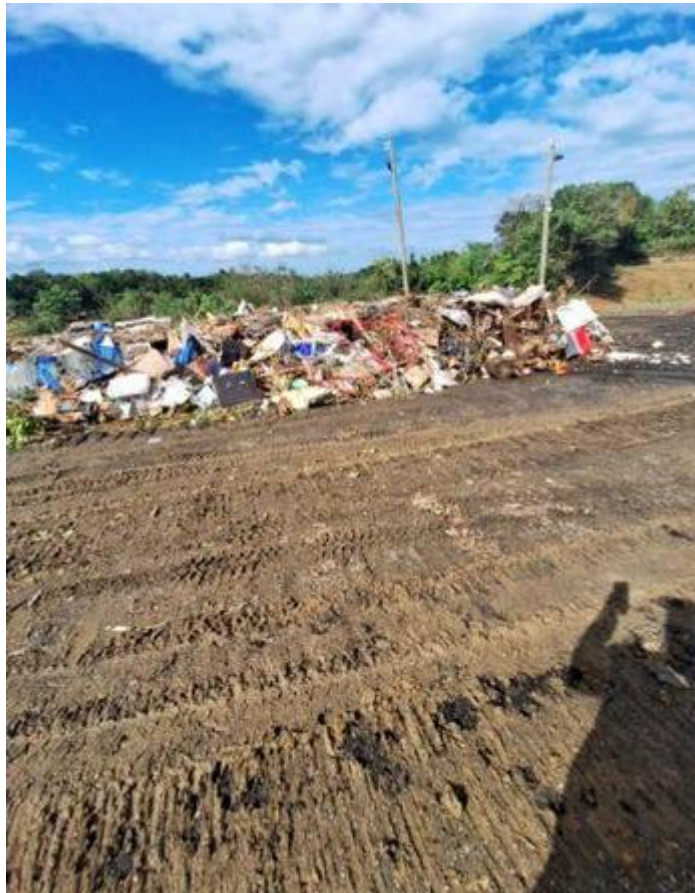
Tomar foto de la estacion de trasbordo

Necesita Limpieza

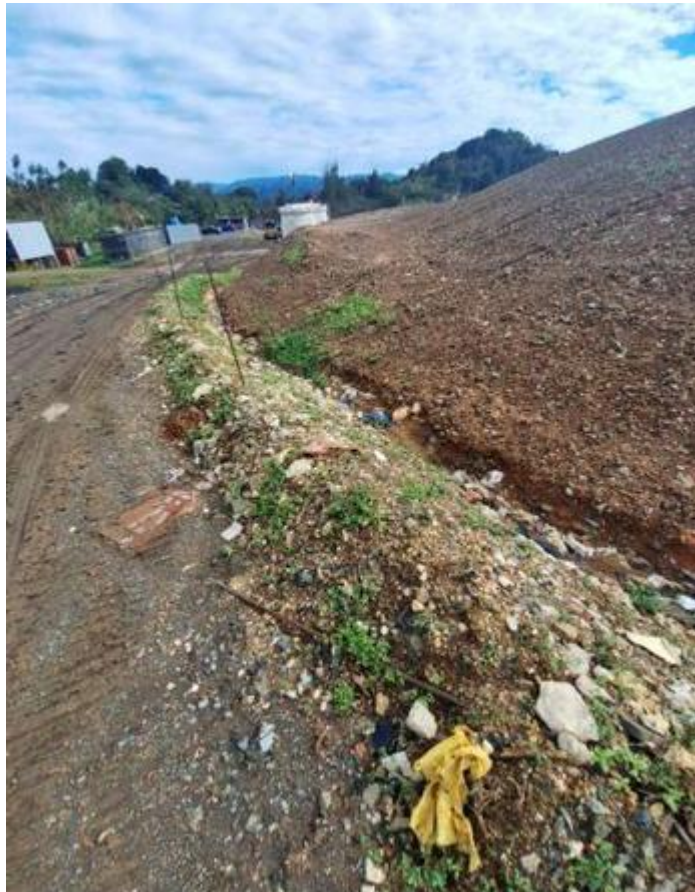
Tomar foto de bermas y canales

Condicion de medidas de control de erosion y sedimentacion

Buena

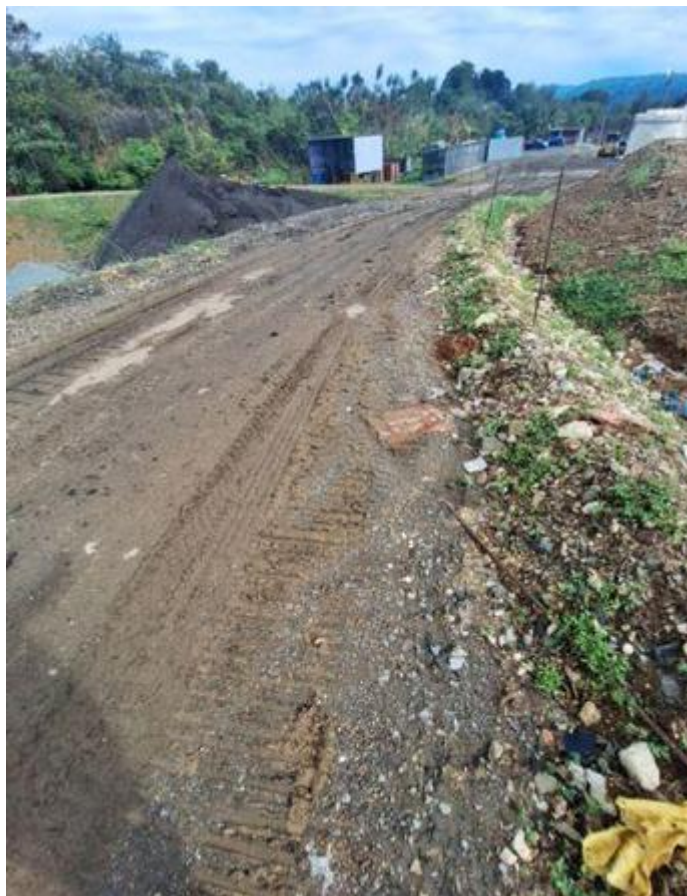
Añadir fotos sobre las  
condiciones del camino  
perimetral.

Condicion de los caminos  
internos

Excelentes condiciones

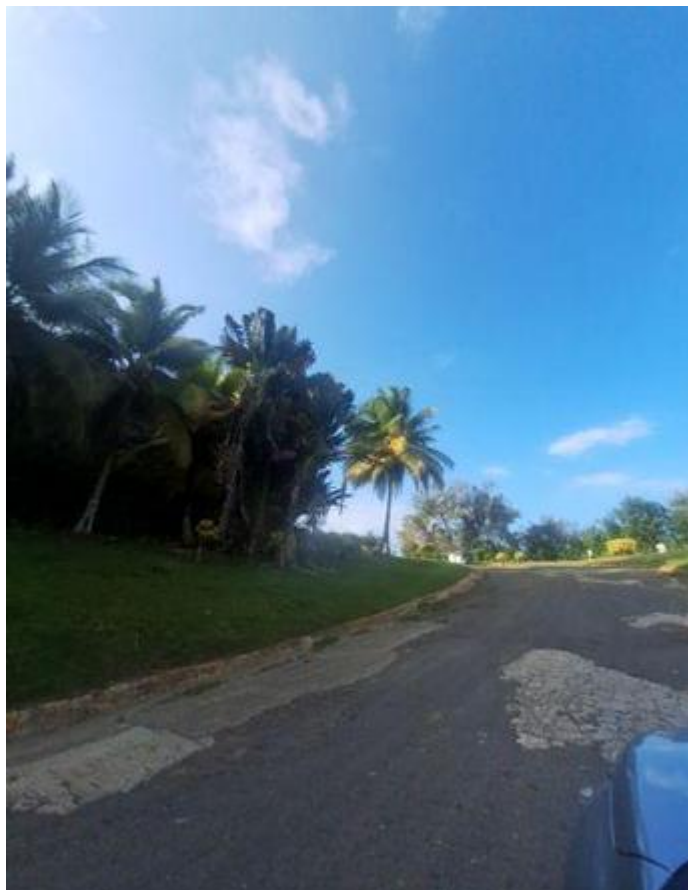
Foto Entrada

Esta la entrada limpia y libre de basura? Si

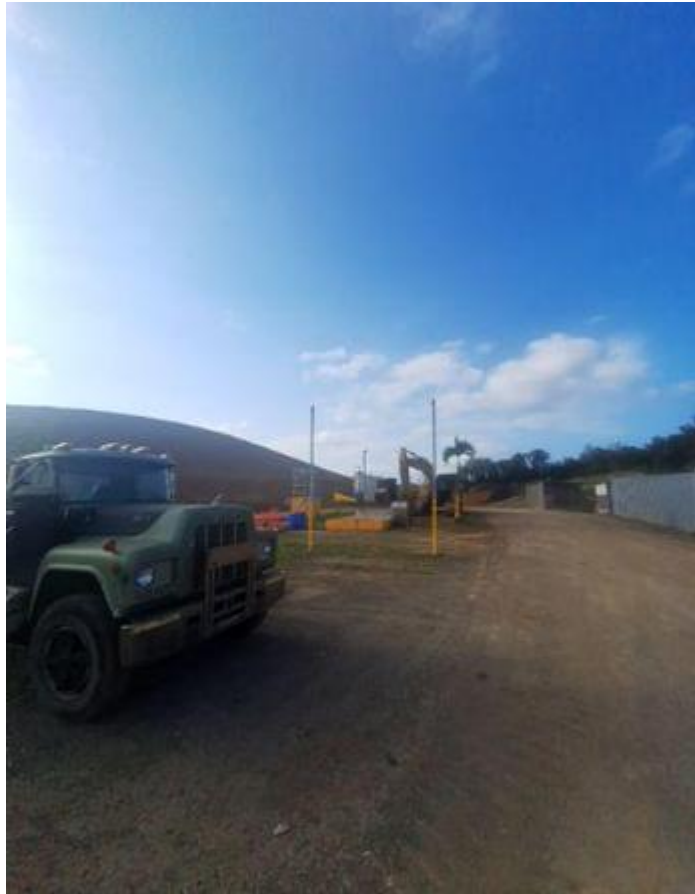
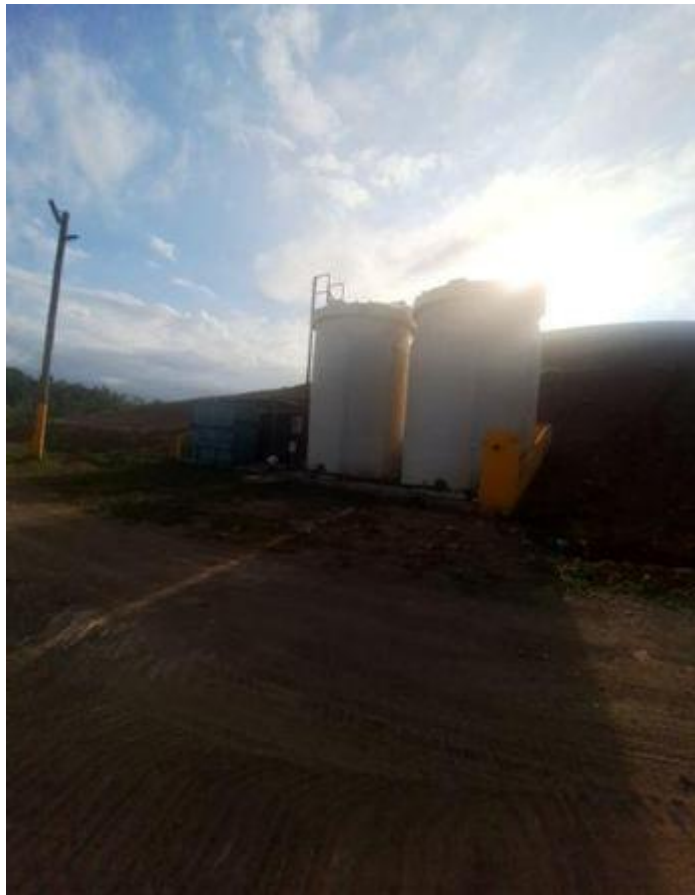
Estan los diques limpios y sus valvulas cerradas con candado?

SI

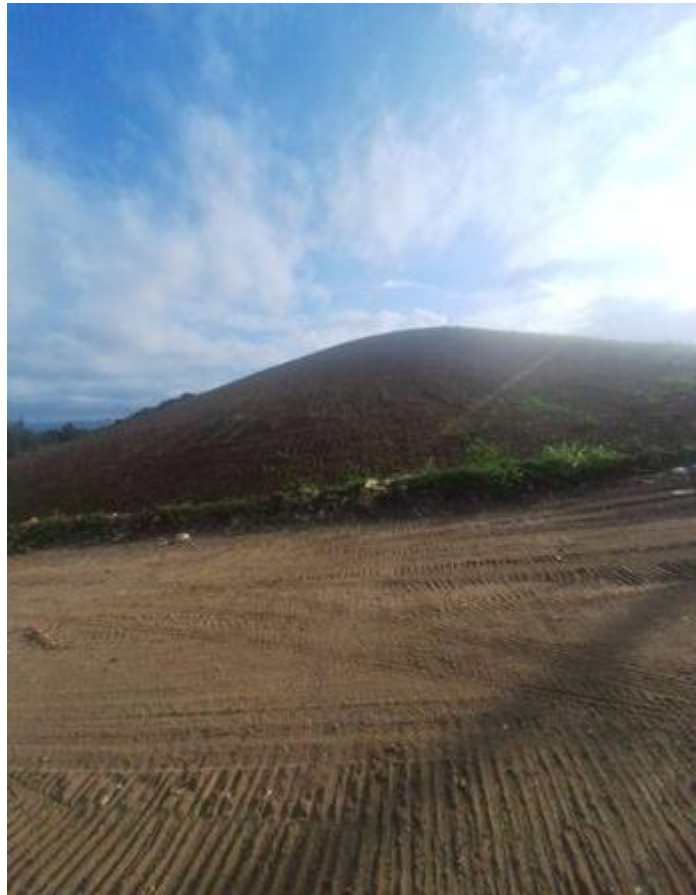
Incluir foto

Condicion de Cubierta Talud  
Norte

Excelentes condiciones.

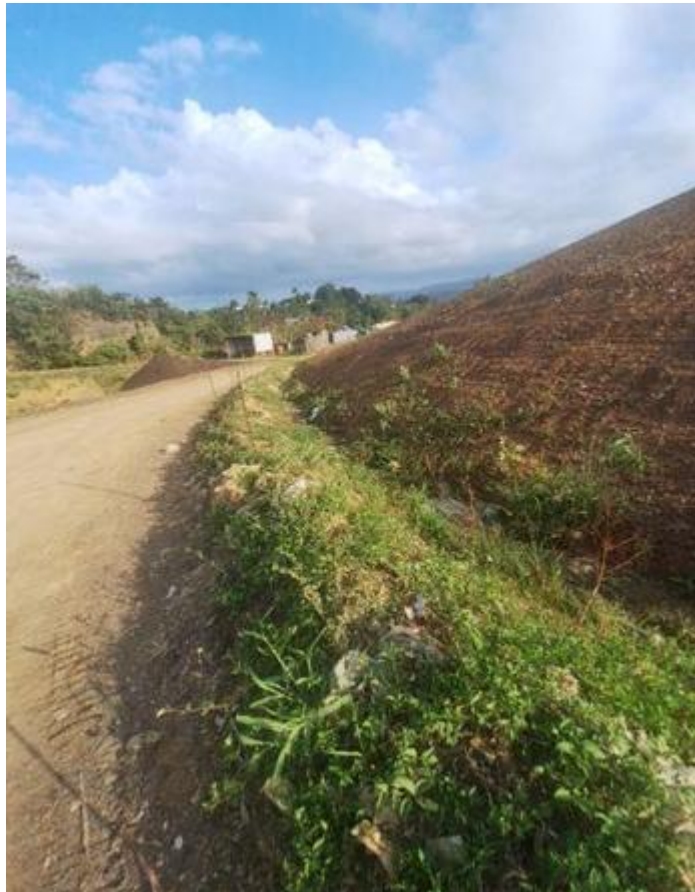
Tomar foto de bermas y canales

Condicion de medidas de control de erosion y sedimentacion

Buena

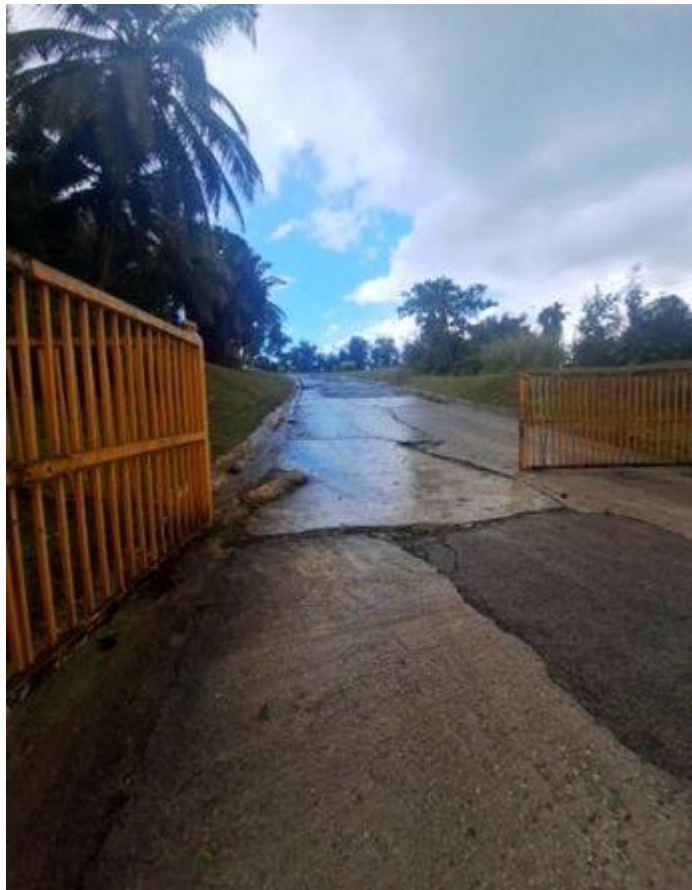
Foto Entrada

Esta la entrada limpia y libre de basura? Si

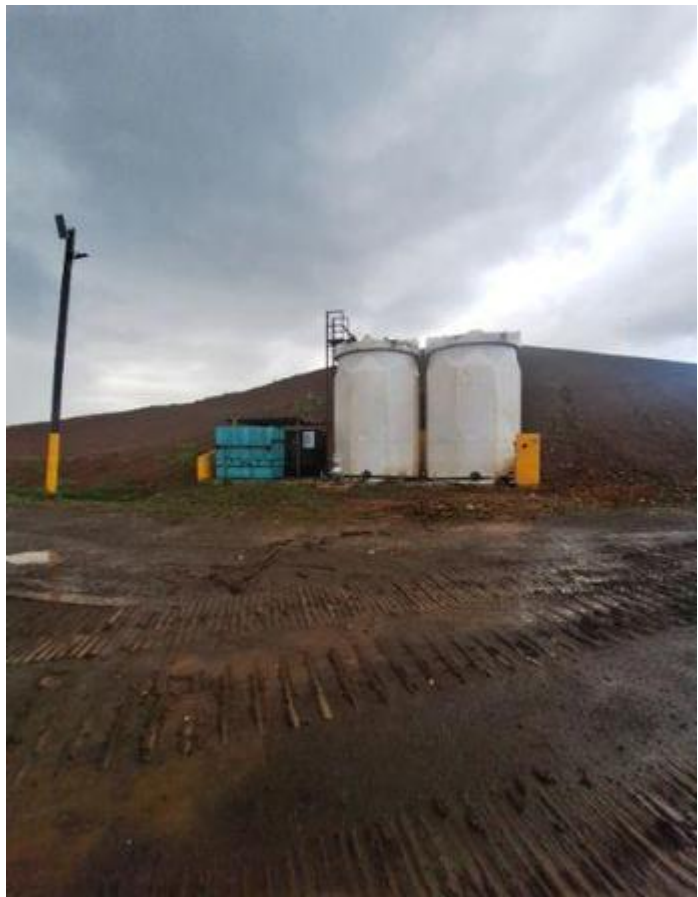
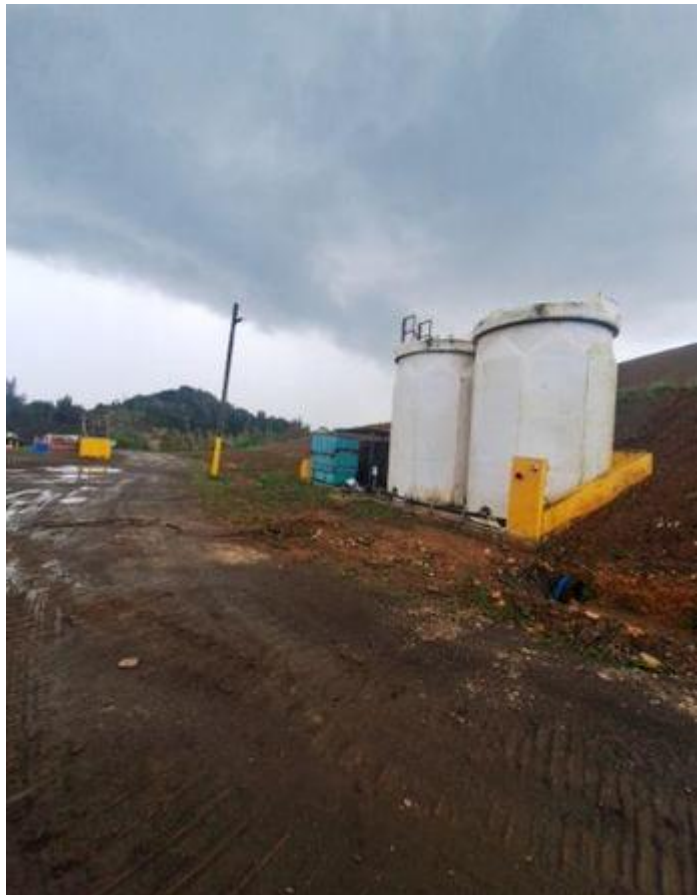
Estan los diques limpios y sus valvulas cerradas con candado?

SI

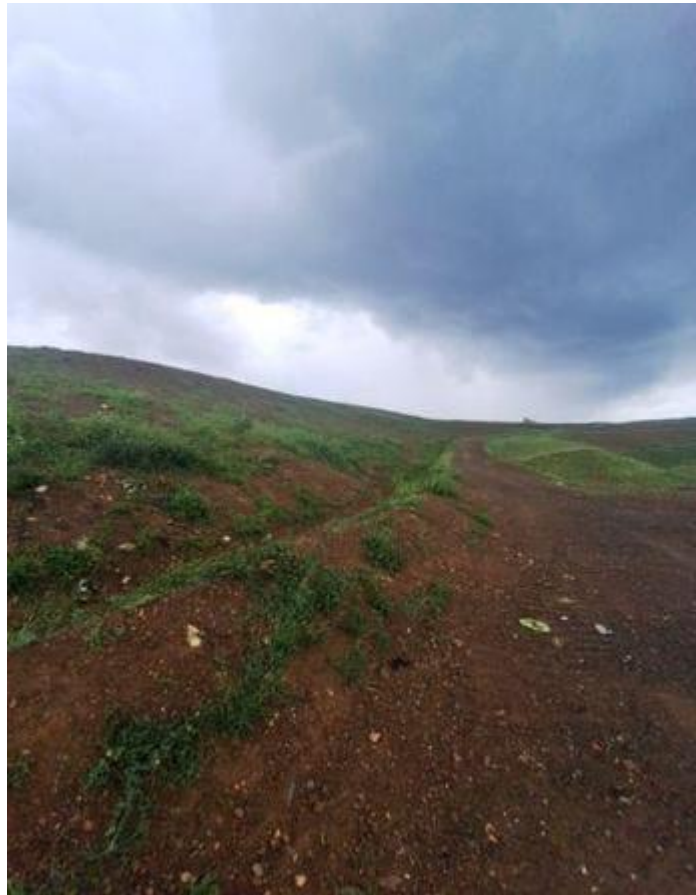
Incluir foto

Condicion de Cubierta Talud  
Norte

Excelentes condiciones

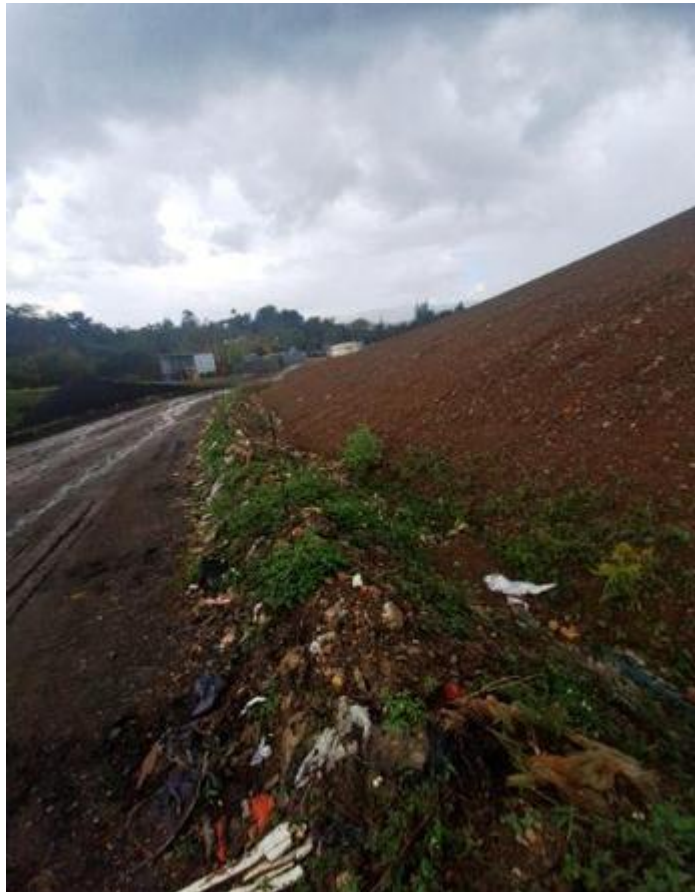
Tomar foto de bermas y canales

Condicion de medidas de control de erosion y sedimentacion

Buena

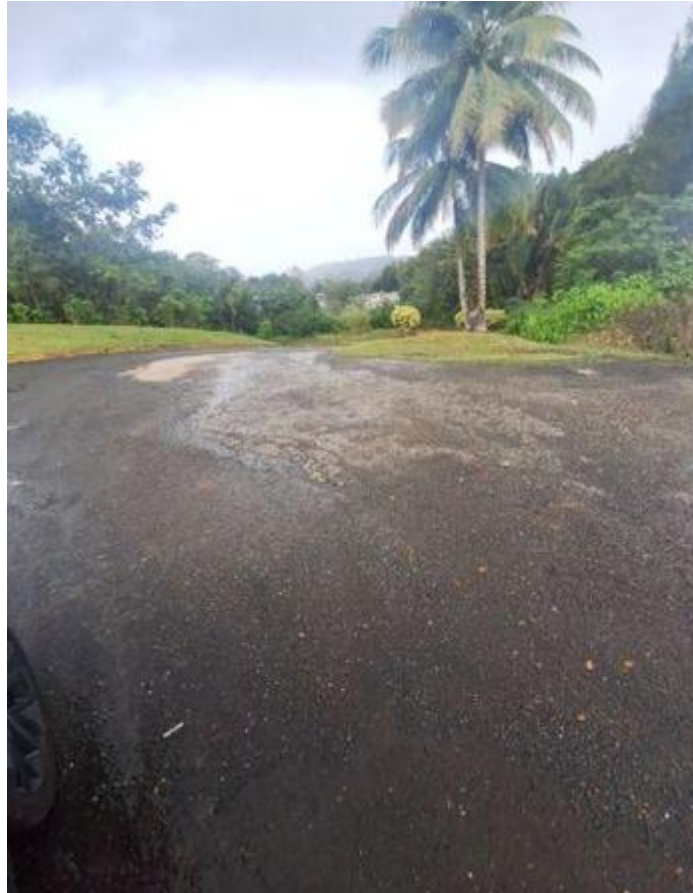
Añadir fotos sobre las  
condiciones del camino  
perimetral.

Condicion de los caminos  
internos

Excelentes condiciones
